**EXCELENTÍSSIMO SENHOR DOUTOR JUIZ DE DIREITO DA  
22ª VARA CÍVEL DO FÓRUM CENTRAL – DR. JOÃO MENDES  
JUNIOR – SÃO PAULO.**

**Processo nº 0004590-21.2017**

Laudo  
de  
Avaliação

**casa térrea de número 58 da porta**, situado a Rua T-6 do loteamento Vale do Camurigipe, na Pituba, subdistrito de Brotas, município de Salvador – BA, demais confrontações e limites descritos na **matrícula nº 23.317**, registrada junto ao 3º cartório de Registro de Imóveis (**atualmente sob a circunscrição do 6º Cartório de Registro de Imóveis**) da comarca de Salvador/BA.

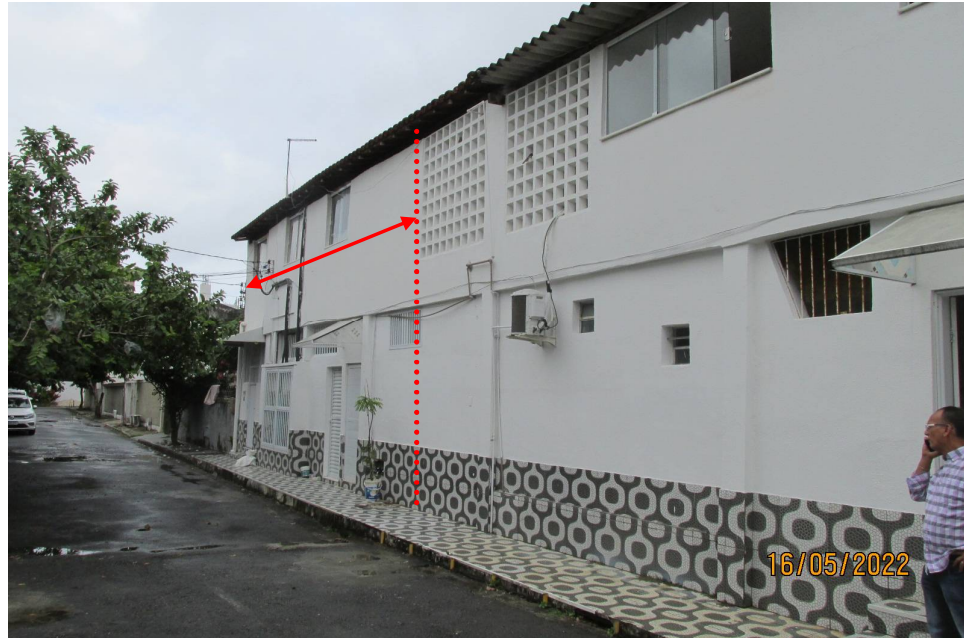
**Foto 6)** Vista da porção frontal direita do imóvel objeto. Observar semelhança e continuidade dos revestimentos. A linha tracejada indica, de modo aproximado, o término da área titulada.

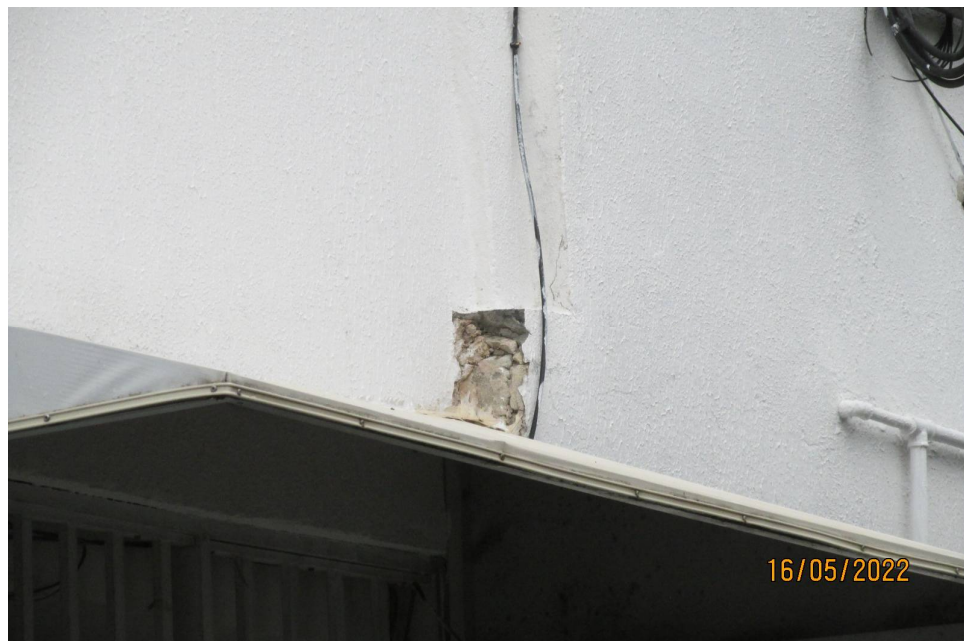
**Foto 7)** Vista de dano do revestimento de fachada acima da porta de entrada do imóvel nº 58, a demandar reparos.

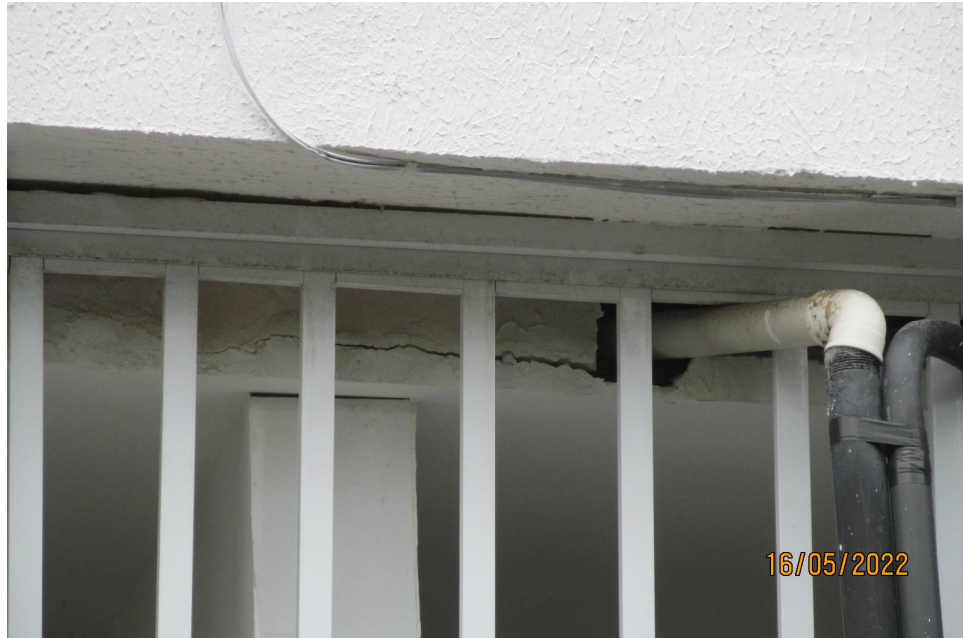
**Foto 8)** Detalhe vão sem caixilho onde se observa destaque do forro em relação ao acabamento lateral e parede em "dry wall" descolada do forro.

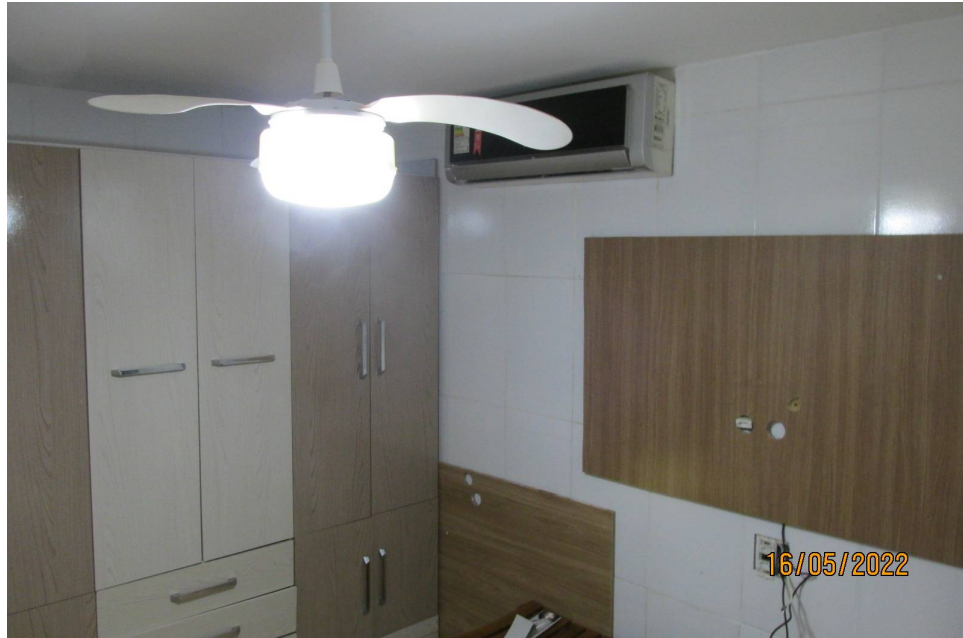
**Foto 24)** Vista do dormitório. Observar acabamento e aparelho de ar condicionado. A dependência não possui abertura destinada a ventilação e iluminação natural.

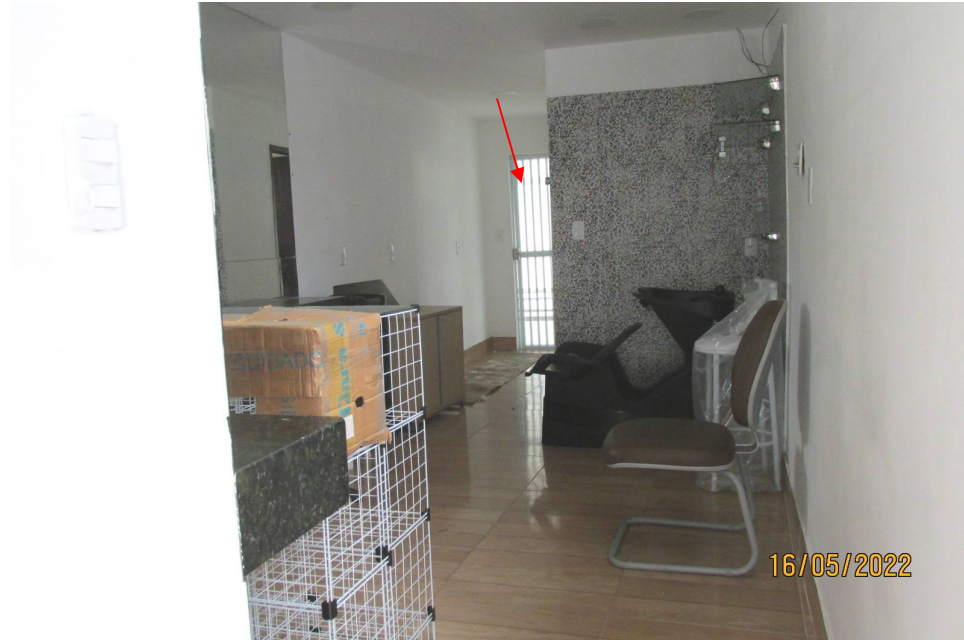
**Foto 36)** Vista do salão. Observar acabamento de piso, paredes e teto. A dependência extrapola o limite da área titulada, sua porta de entrada principal (seta), fora da área titulada.

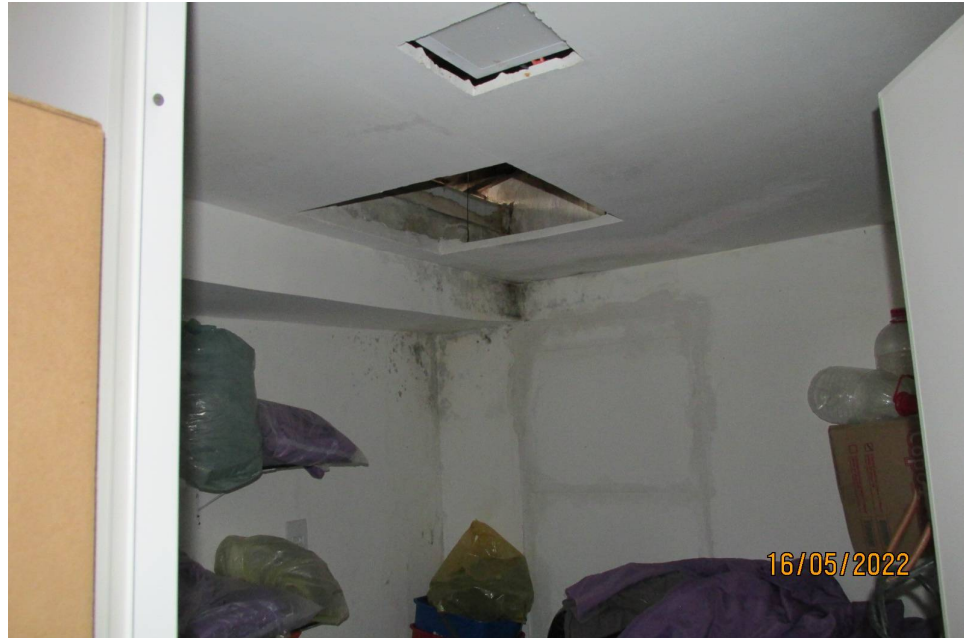
**Foto 50)** Vista do interior da dependência existente após a área constante na foto anterior. Observar áreas com indícios de infiltrações e necessidade de conservação.
