**JOSÉ LUIZ FARAH**

**ENGENHEIRO CIVIL**  
CONSULTORIA, PERÍCIAS E AVALIAÇÕES

| <b>AVALIAÇÃO</b> | |
| <b>- APARTAMENTO Nº 111, LOCALIZADO NO 11º PAVIMENTO TIPO DO CONDOMÍNIO EDIFÍCIO ACAPULCO, SITO À AV. LEOMIL Nº 1.291, BAIRRO PITANGUEIRAS (CENTRO)</b> | |

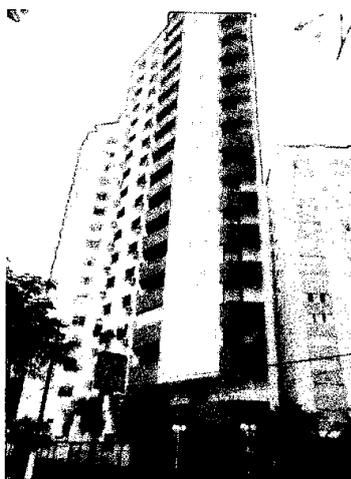
Tomada mostrando a fachada frontal do Condomínio Edifício Acapulco - Av. Leomil, 1.291, bairro Pitangueiras (Centro), município de Guarujá-SP

Fachadas: revestidas em massa sob pintura em látex.

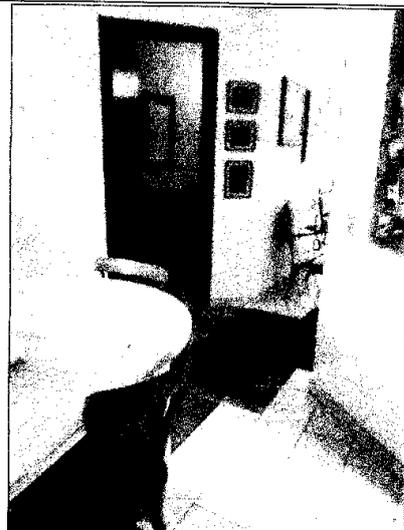
F 6: tomada mostrando um dos trechos da sala do apartamento em estudos, apresentando a falta do revestimento cerâmico

Estado de conservação: na data de nossa vistoria (data do laudo) o estado de conservação da unidade em estudos, considerando a sua idade, pode ser enquadrado como imóvel necessitando de reparos simples.
