**EXMA. SRA. DRA. JUÍZA DE DIREITO DA 2ª VARA CÍVEL DA COMARCA  
DE GUARUJÁ – SP**

**Processo nº 1005467-31.2015.8.26.0223**

**NATÁLIA DOS REIS MORAES**, corretora de imóveis, sob o CRECI nº 107.772 - 2ª região e avaliadora de imóveis, sob o COFECI, nomeada avaliadora judicial nos autos da **AÇÃO DE PROCEDIMENTO ORDINÁRIO – DESPESAS CONDOMINIAIS** que **CONDOMÍNIO PORTO AQUARIUS** move contra **HÉLIO BONFIM DOS SANTOS ANJOS (UNID. 42)**, tendo concluído o trabalho para a qual foi designada, vem, respeitosamente perante Vossa Excelência, após estudos do processo 1005467-31.2015.8.26.0223, apresentar o laudo de avaliação do imóvel em discussão.

### 1.1. OBJETO DE ESTUDO

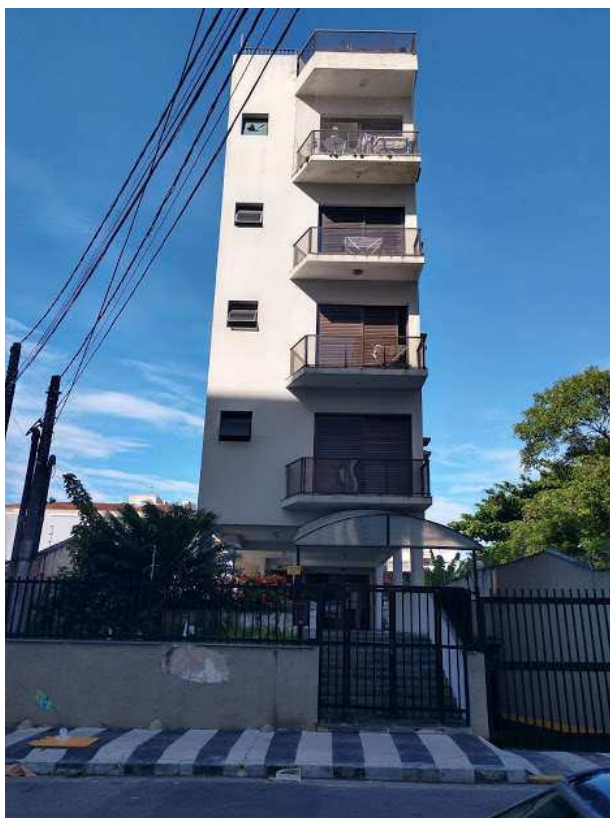
A edificação conta com um subsolo, térreo com dependência para funcionário e quatro pavimentos tipo que possuem dois imóveis, sendo que os imóveis localizados no quarto andar são duplex, totalizando oito apartamentos. O imóvel possui duas vagas definidas na garagem coletiva do condomínio.

Frente do Condomínio Edifício Porto Aquarius
