**EXCELENTÍSSIMO SENHOR DOUTOR JUIZ DE DIREITO DA 2ª  
VARA CÍVEL DA COMARCA DE GUARUJÁ – SP.**

**AUTOS Nº: 0010431-16.2017.8.26.0223**

**MAÍRA DE MORAES MODOTTI**, Engenheira,  
Perita Judicial, nomeada nos autos da **AÇÃO DE CUMPRIMENTO DE  
SENTENÇA - CONDOMÍNIO EM EDIFÍCIO** requerida por  
**CONDOMÍNIO EDIFÍCIO ESTORIL II**, em face de **ELIAS ORÁCIO  
JORGE**, dando por terminados seus estudos, diligências e vistorias,  
vem apresentar suas conclusões, expressas no seguinte **LAUDO** em  
anexo, pelo qual chegou ao valor de mercado expresso em resumo a  
seguir, para o imóvel localizado na: **Rua Dona Vitória, nº 537,  
apartamento nº 24, Condomínio Edifício Estoril II, Jardim São  
Miguel, Guarujá/SP.**

**Rua Dona Vitória, nº 537, Jardim São Miguel, Guarujá/SP, apartamento nº 24, Condomínio Edifício Estoril II, está matriculado, sob nº 31.898, no Cartório de Registros de Imóveis de Guarujá.**

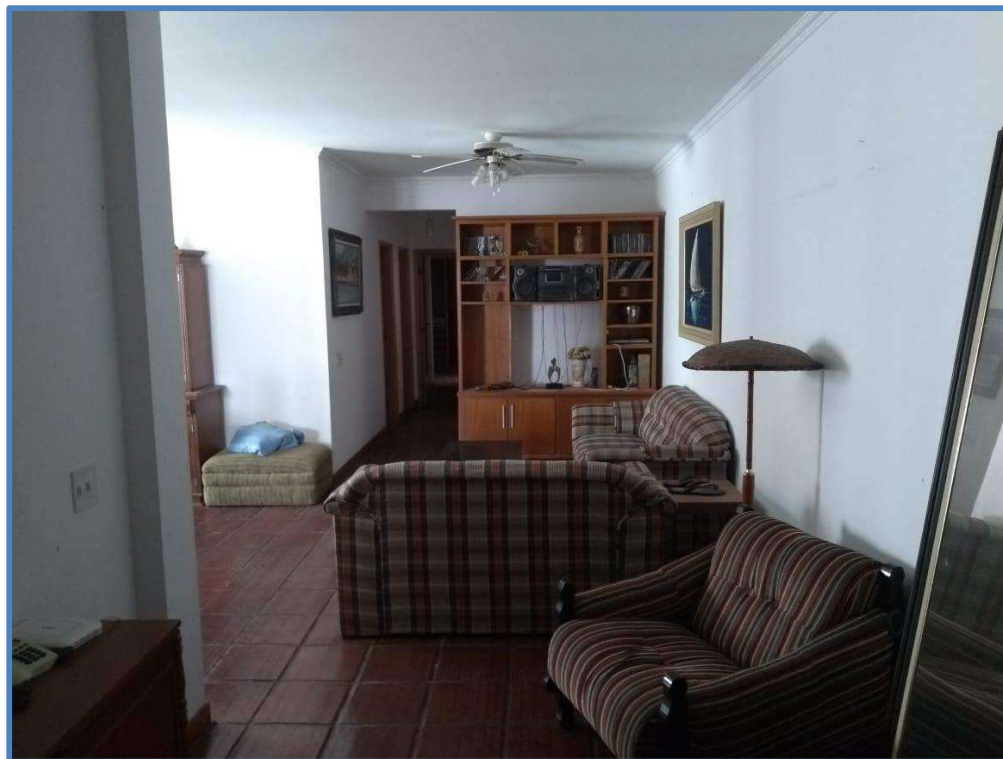
## FOTO 13

VISTA DA SALA.

### CARACTERÍSTICAS CONSTRUTIVAS:

PISO: Cerâmica;

PAREDES: Massa corrida com pintura látex;

TETO: Massa corrida com pintura látex;

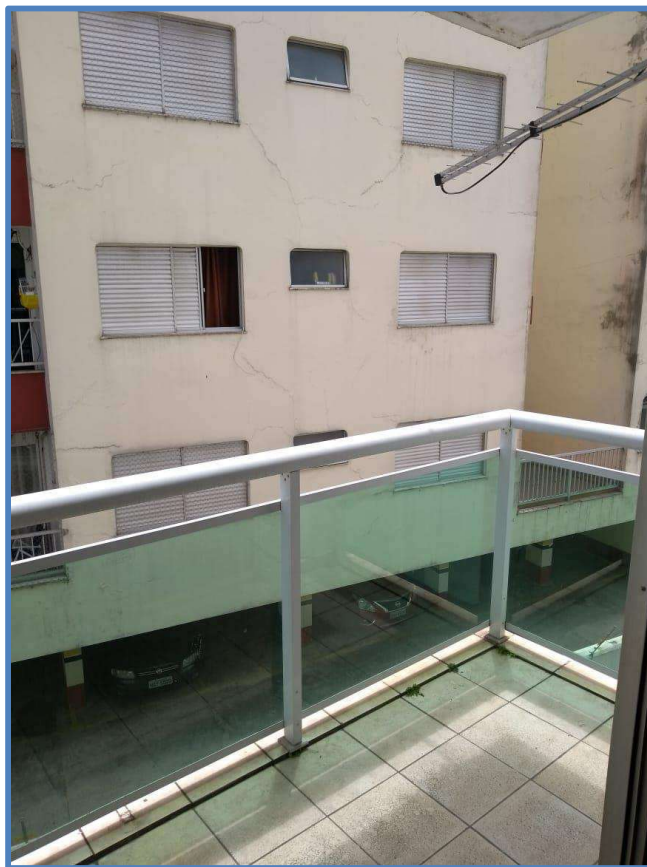
## FOTO 16

VISTA DA VARANDA.

### CARACTERÍSTICAS CONSTRUTIVAS:

PISO: Cerâmica;

PAREDES: Massa corrida com pintura látex;

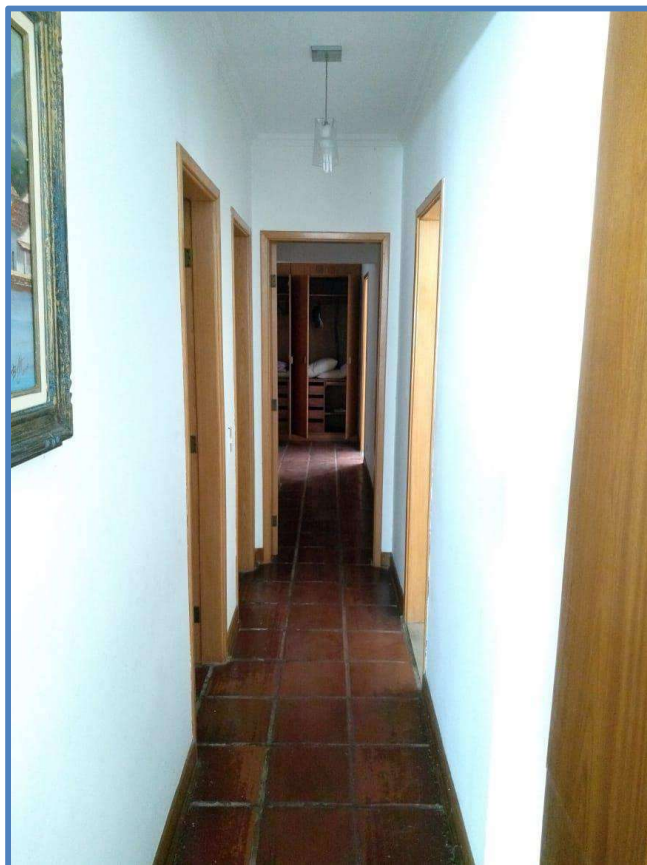
**FOTO 17**

VISTA DO CORREDOR.

**CARACTERÍSTICAS CONSTRUTIVAS:**

PISO: Cerâmica;

PAREDES: Massa corrida com pintura látex;

TETO: Massa corrida com pintura látex;

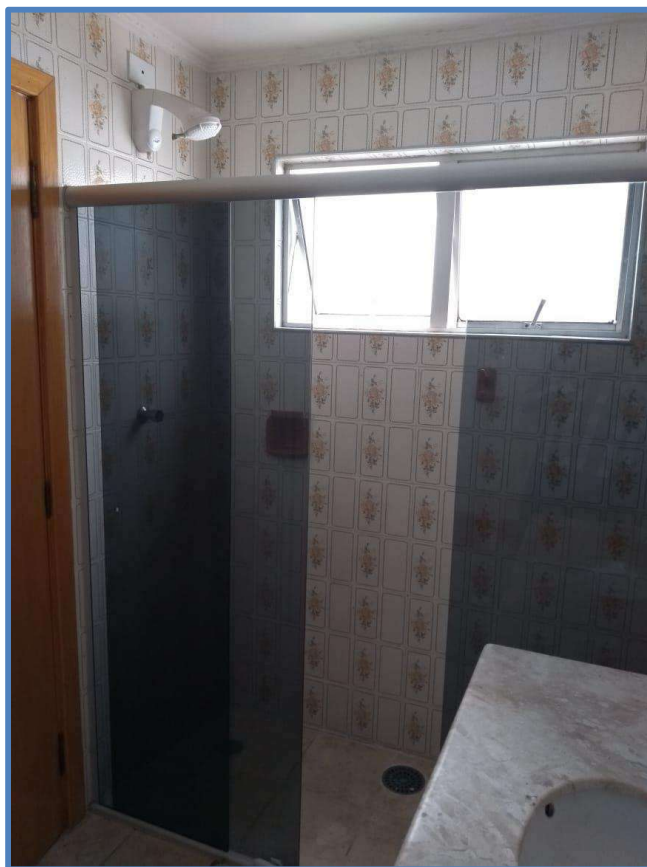
## FOTO 19

VISTA DO BANHEIRO 1.

### CARACTERÍSTICAS CONSTRUTIVAS:

PISO: Cerâmica;

PAREDES: Azulejo;

TETO: Massa corrida com pintura látex;

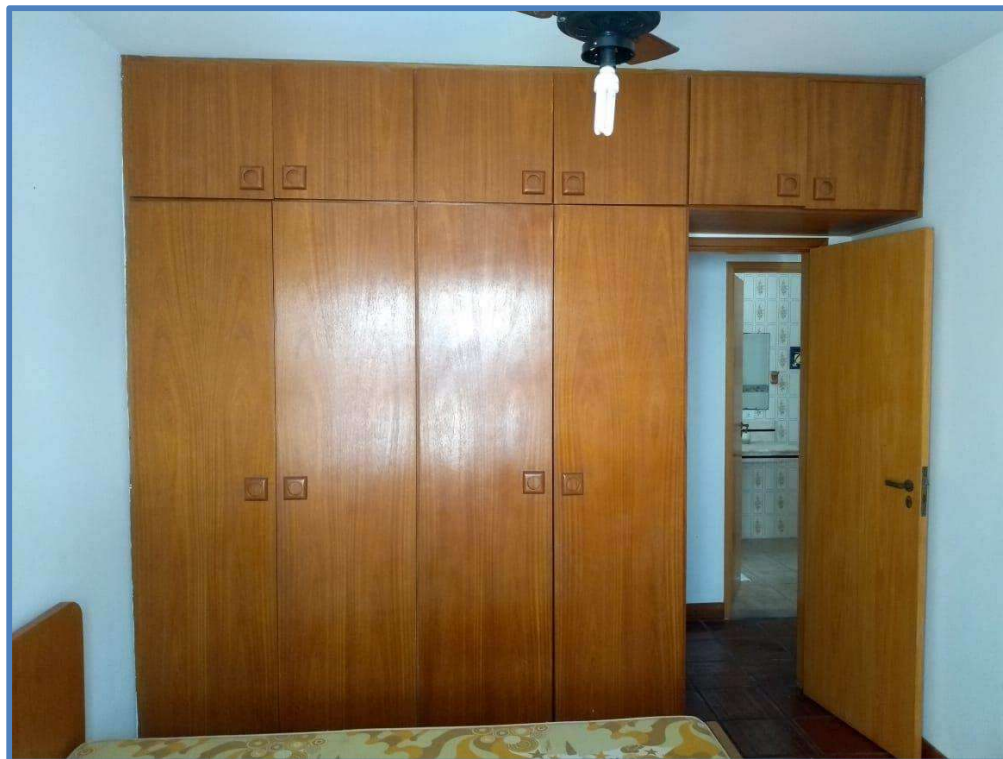
## FOTO 21

VISTA DO DORMITÓRIO 1.

### CARACTERÍSTICAS CONSTRUTIVAS:

PISO: Cerâmica;

PAREDES: Massa corrida com pintura látex;

TETO: Massa corrida com pintura látex;

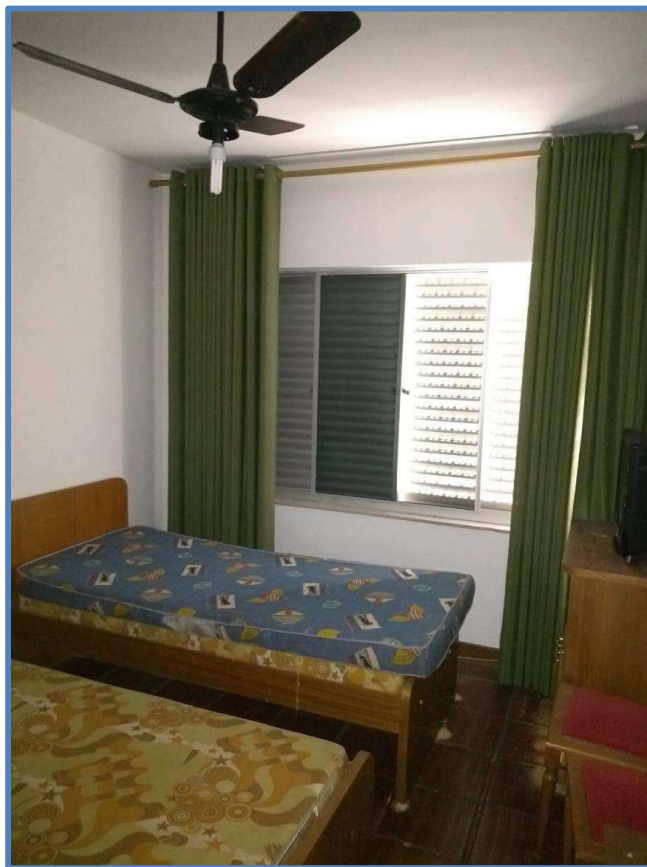
## FOTO 22

VISTA DO DORMITÓRIO 2.

### CARACTERÍSTICAS CONSTRUTIVAS:

PISO: Cerâmica;

PAREDES: Massa corrida com pintura látex;

TETO: Massa corrida com pintura látex;

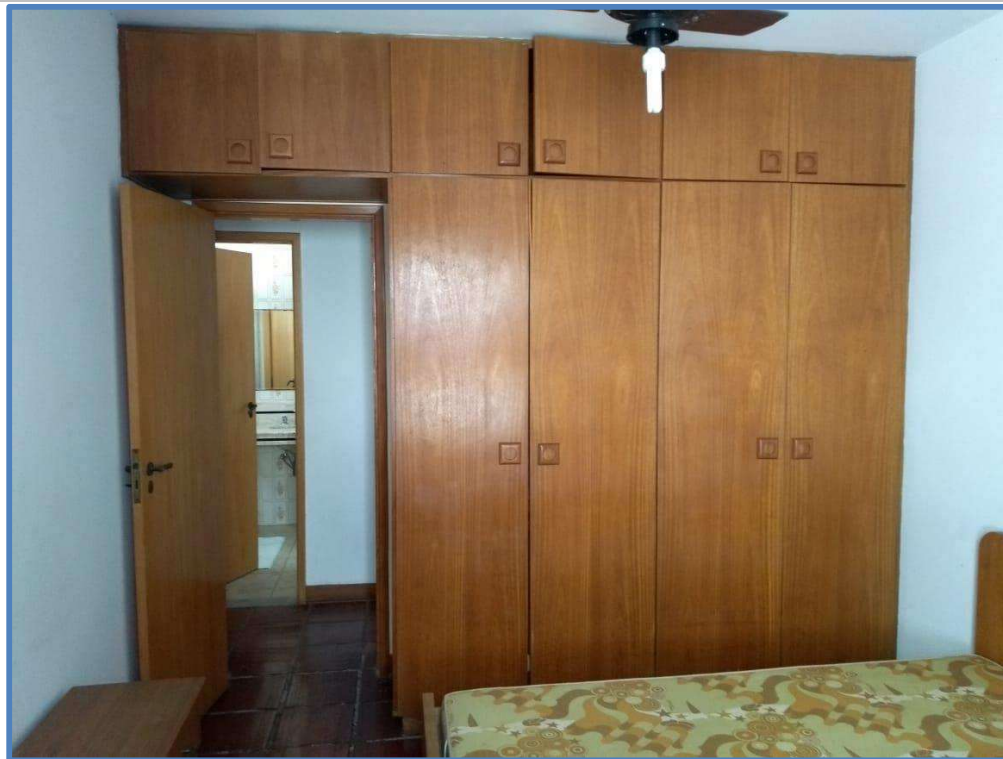
**FOTO 23**

VISTA DO DORMITÓRIO 2.

**CARACTERÍSTICAS CONSTRUTIVAS:**

PISO: Cerâmica;

PAREDES: Massa corrida com pintura látex;

TETO: Massa corrida com pintura látex;

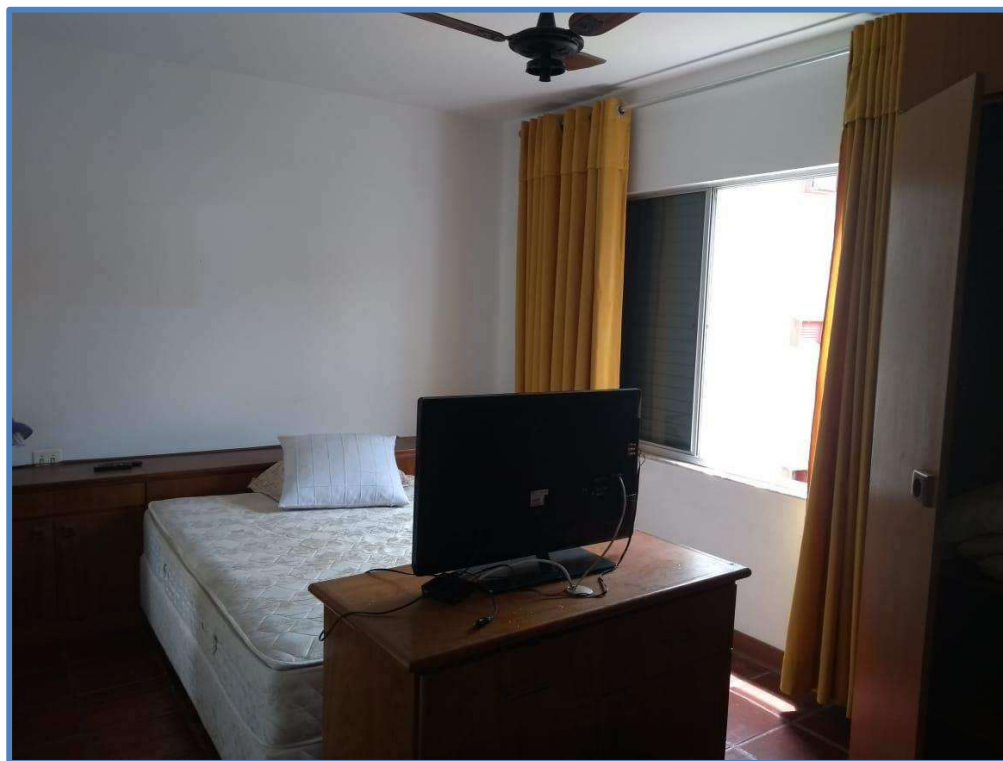
**FOTO 25**

VISTA DO DORMITÓRIO 3 "SUÍTE".

**CARACTERÍSTICAS CONSTRUTIVAS:**

PISO: Cerâmica;

PAREDES: Massa corrida com pintura látex;

TETO: Massa corrida com pintura látex;

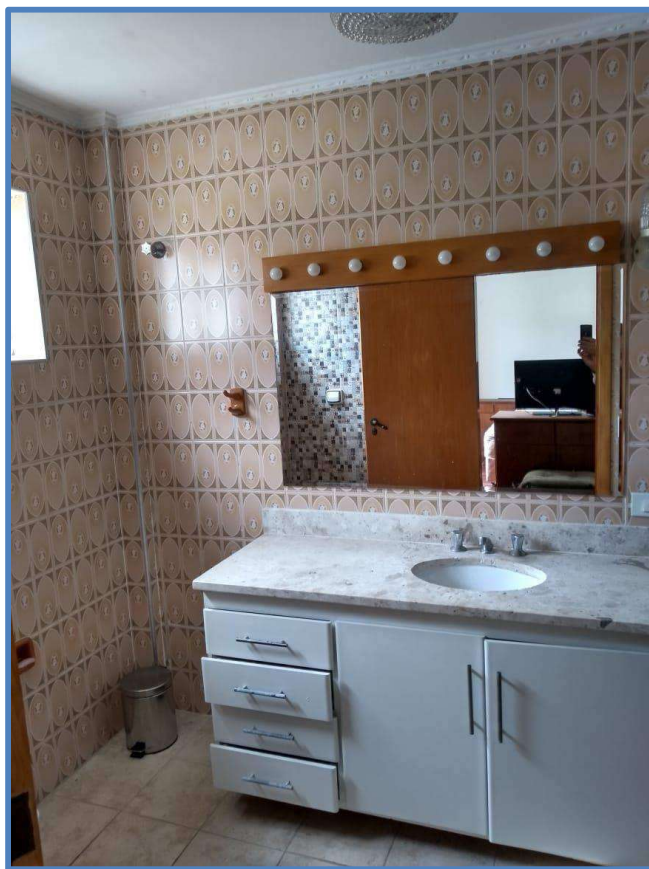
**FOTO 26**

VISTA DO BANHEIRO EXISTENTE NA "SUÍTE".

**CARACTERÍSTICAS CONSTRUTIVAS:**

PISO: Cerâmica;

PAREDES: Azulejo;

TETO: Massa corrida com pintura látex;

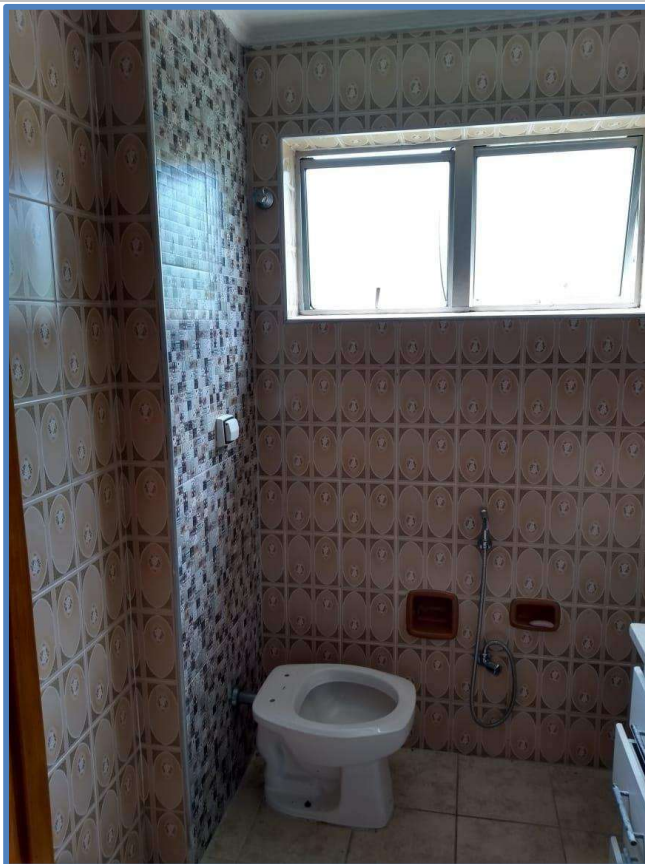
## FOTO 27

VISTA DO BANHEIRO EXISTENTE NA "SUÍTE".

### CARACTERÍSTICAS CONSTRUTIVAS:

PISO: Cerâmica;

PAREDES: Azulejo;

TETO: Massa corrida com pintura látex;

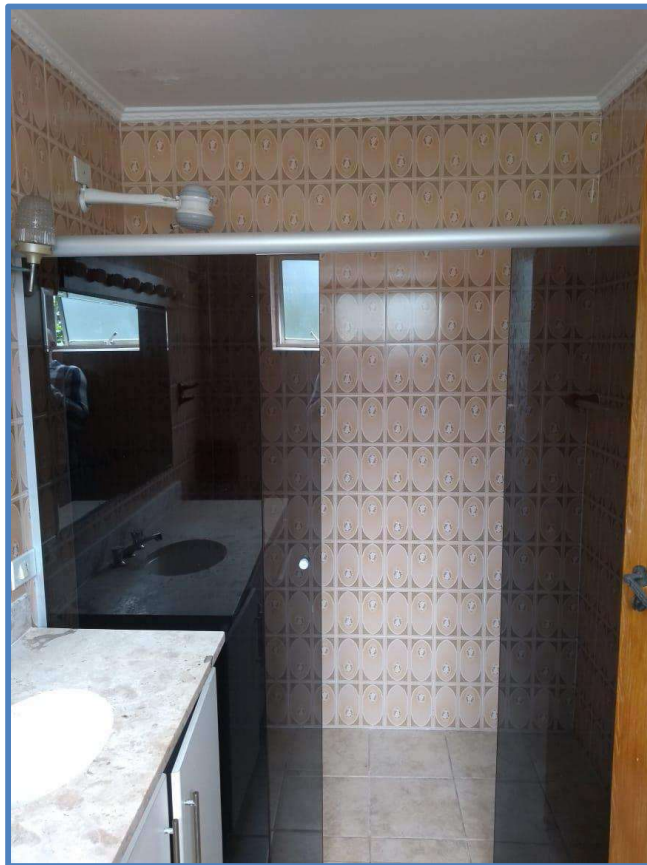
## FOTO 28

VISTA DO BANHEIRO EXISTENTE NA "SUÍTE".

### CARACTERÍSTICAS CONSTRUTIVAS:

PISO: Cerâmica;

PAREDES: Azulejo;

TETO: Massa corrida com pintura látex;

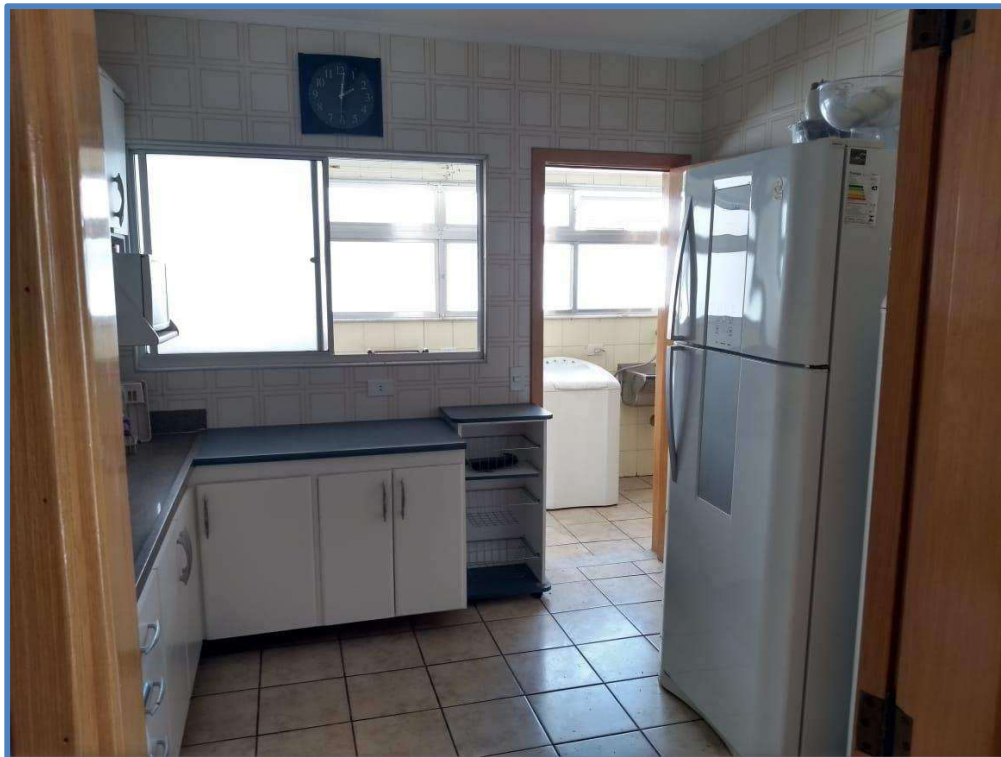
## FOTO 29

VISTA DA COZINHA.

### CARACTERÍSTICAS CONSTRUTIVAS:

PISO: Cerâmica;

PAREDES: Azulejo;

TETO: Massa corrida com pintura látex;

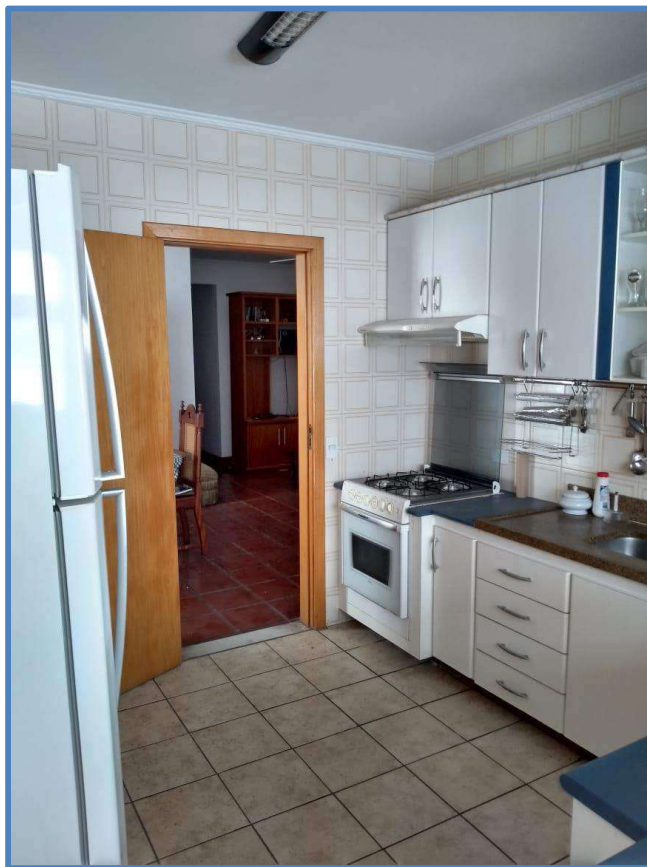
## FOTO 30

VISTA DA COZINHA.

### CARACTERÍSTICAS CONSTRUTIVAS:

PISO: Cerâmica;

PAREDES: Azulejo;

TETO: Massa corrida com pintura látex;

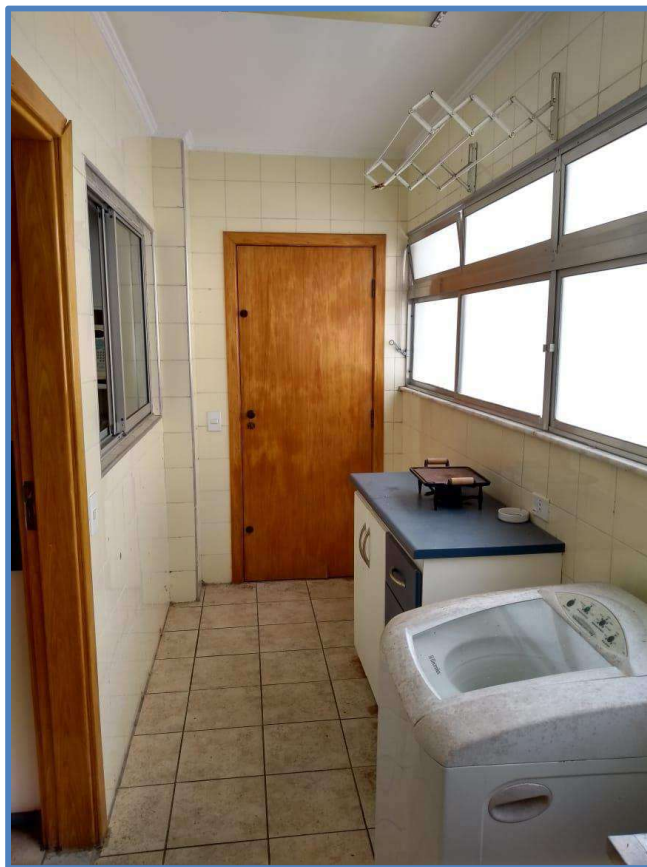
## FOTO 31

VISTA DA LAVANDERIA.

### CARACTERÍSTICAS CONSTRUTIVAS:

PISO: Cerâmica;

PAREDES: Azulejo;

TETO: Massa corrida com pintura látex;

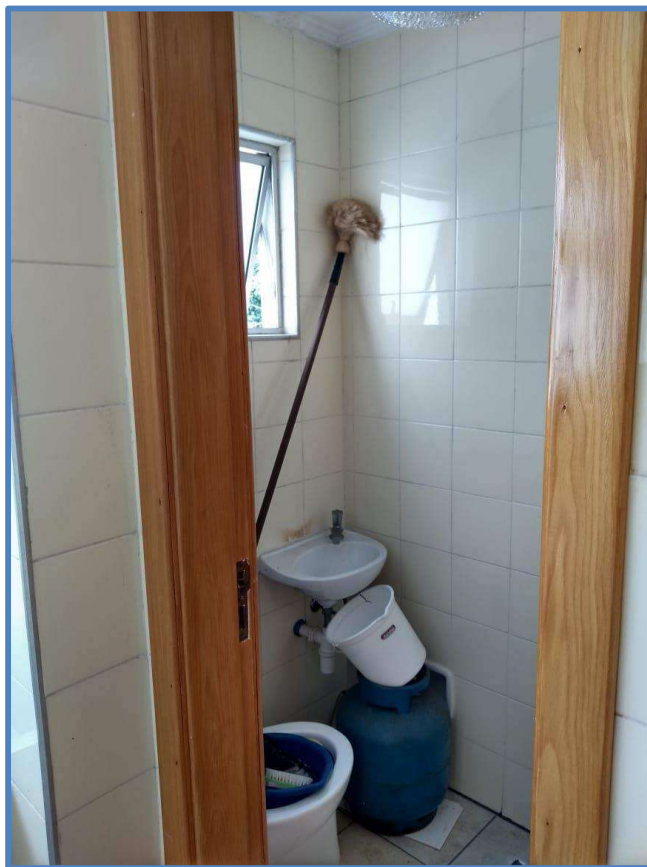
## FOTO 33

VISTA DO BANHEIRO 3.

### CARACTERÍSTICAS CONSTRUTIVAS:

PISO: Cerâmica;

PAREDES: Azulejo;

TETO: Massa corrida com pintura látex;

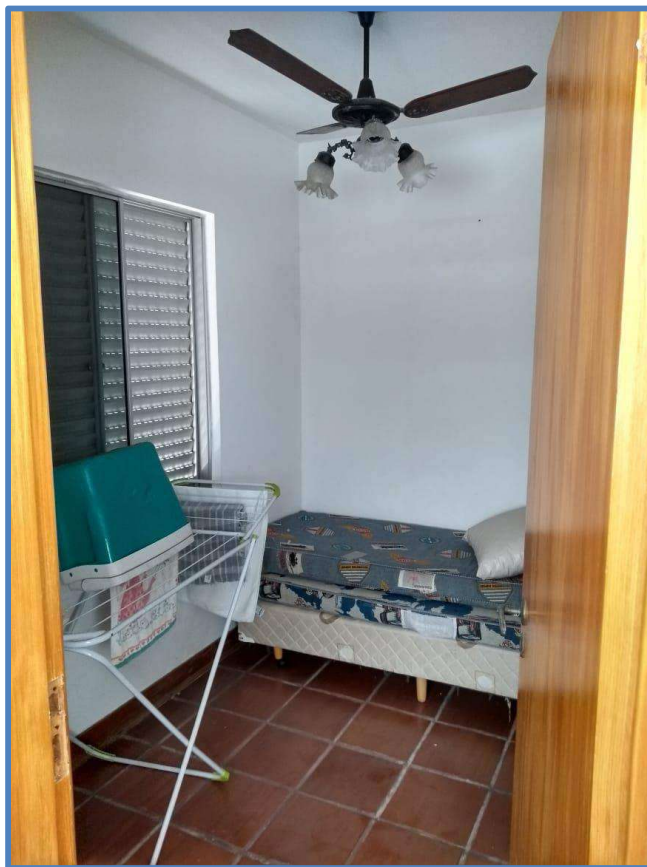
## FOTO 34

VISTA DO DORMITÓRIO 4.

### CARACTERÍSTICAS CONSTRUTIVAS:

PISO: Cerâmica;

PAREDES: Massa corrida com pintura látex;

TETO: Massa corrida com pintura látex;
