**VALOR DO IMÓVEL**  
**R\$ 5.200.000,00**  
**(Cinco milhões e duzentos mil reais)**  
**Maio / 2.013**

**Vista do Imóvel Avaliando, localizado na Rua Francisco Pedroso de Toledo,  
nº 399/407, Vila Liviero, Cidade de São Paulo, Estado de São Paulo,  
matriculado sob nº 37.328, do Décimo Quarto CRI de São Paulo.**

O presente Laudo tem como objetivo a avaliação do imóvel, descrito a seguir, referente aos AUTOS DA FALÊNCIA DE PROCESS TECNOLOGIA DE POLÍMEROS LTDA, em curso na 1ª. VARA DE FALÊNCIAS E RECUPERAÇÕES JUDICIAIS DO FORO CENTRAL DA CAPITAL - COMARCA DE SÃO PAULO - SP, AUTOS Nº 0122696-88.2007.8.26.0100.

Rua Francisco Pedroso de Toledo, nº 399/407, Vila Liviero, Cidade de São Paulo, Estado de São Paulo, matriculado sob nº 37.328, do Décimo Quarto CRI de São Paulo.

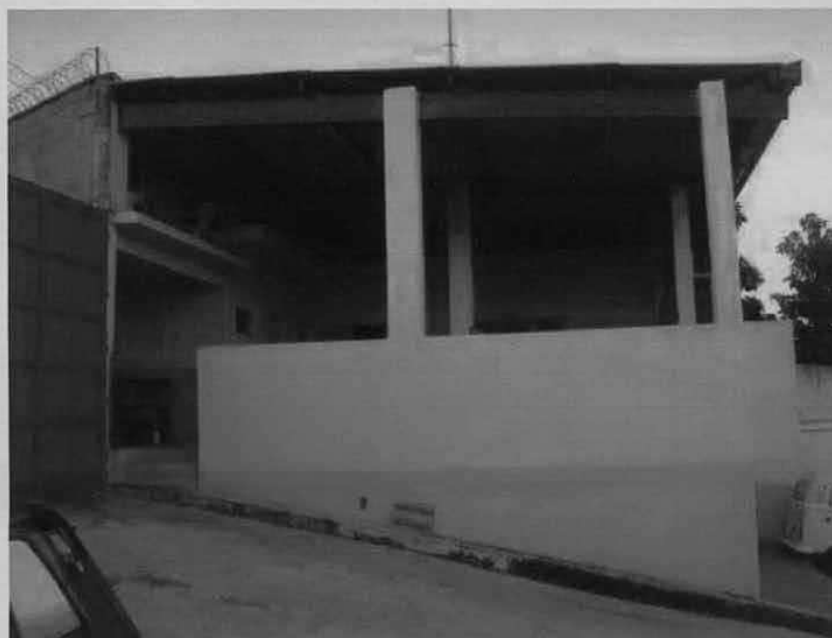
## FOTO 06

**VISTA DO GRÊMIO, LOCALIZADO NO IMÓVEL OBJETO DA PRESENTE AÇÃO.**

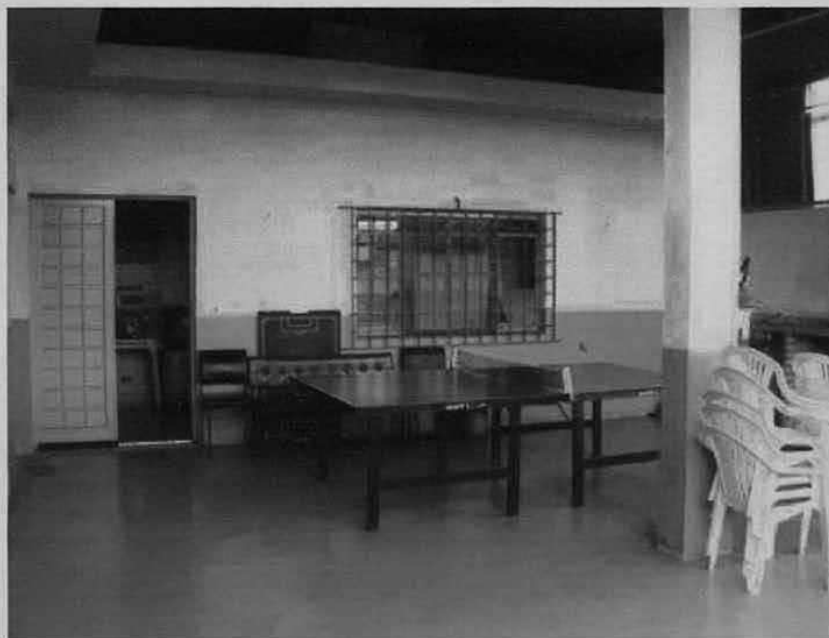
## FOTO 07

PISO: Pintura sobre concreto.

PAREDE(S): Pintura látex sobre argamassa.

TELHADO: Telhado aparente.

PORTÃO: Aço.  
Pivotante.

JANELA(S): Sem janela(s).

VISTA DA ÁREA DE RECREAÇÃO DO GRÊMIO.

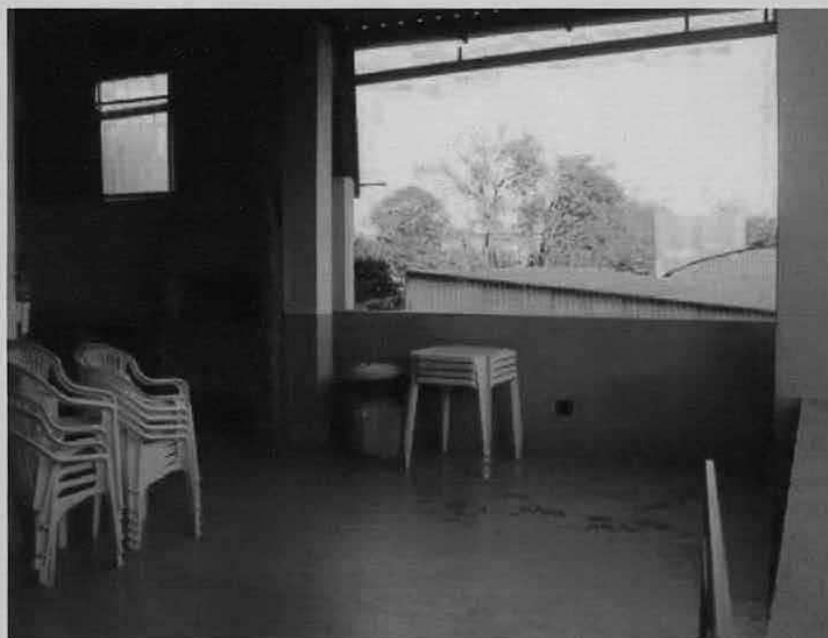
## FOTO 08

PISO: Pintura sobre cimento.

PAREDE(S): Pintura látex sobre argamassa.

TELHADO: Telhado aparente.

PORTA(S): Sem porta(s).

JANELA(S): Sem janela(s).

VISTA DA CHURRASQUEIRA DO GRÊMIO.

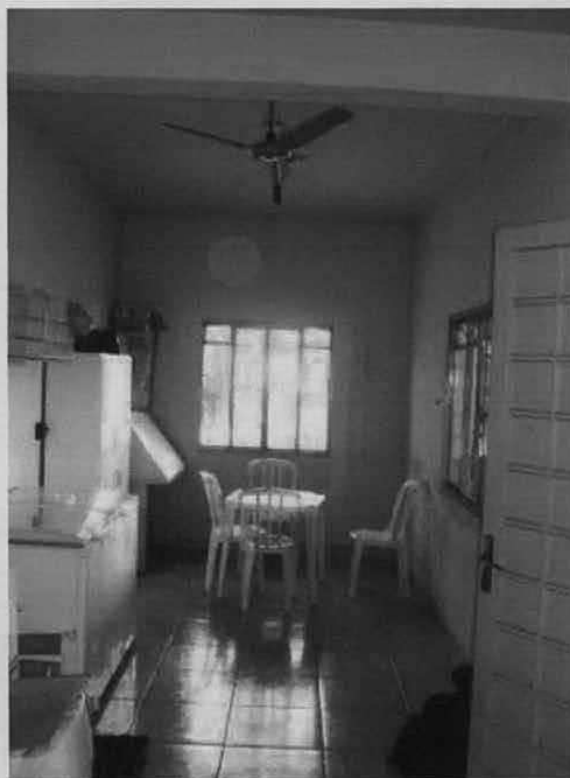
## FOTO 09

PISO: Cerâmico.

PAREDE(S): Pintura látex sobre argamassa.

TETO: Pintura látex sobre argamassa.

PORTÃO: Aço.  
Balcão.

JANELA(S): Alumínio com vidro.  
Corrediza.

VISTA DA COZINHA DO GRÊMIO.

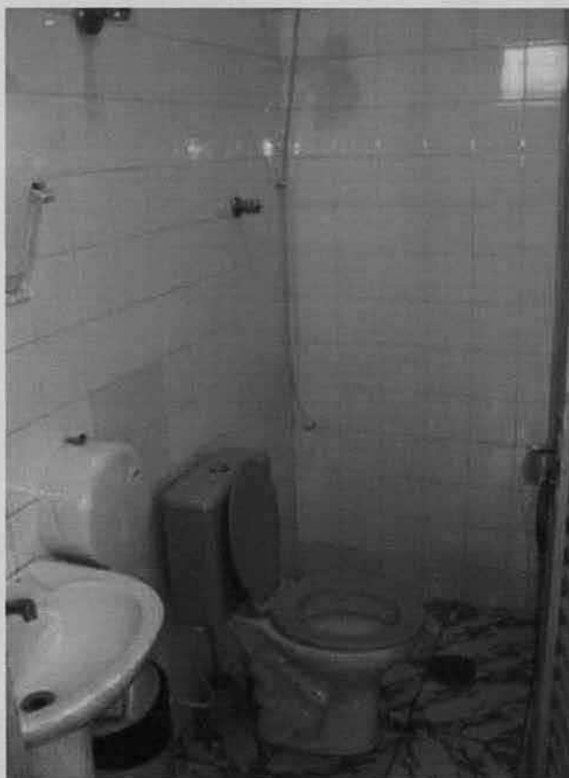
## FOTO 10

- PISO: Cerâmico.  
PAREDE(S): Azulejo até o teto.  
TETO: Pintura látex sobre argamassa.  
PORTA(S): Aço.  
Pivotante.  
JANELA(S): Alumínio com vidro.  
Basculante.

VISTA DO BANHEIRO FEMININO DO GRÊMIO.

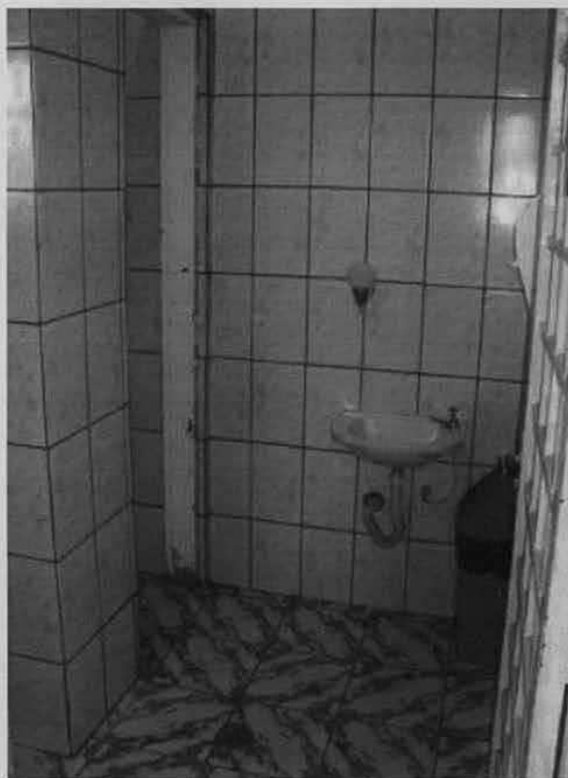
## FOTO 11

PISO: Cerâmico.

PAREDE(S): Azulejo até o teto.

TETO: Pintura látex sobre argamassa.

PORTA(S): Aço.  
Pivotante.

JANELA(S): Aço.  
Basculante.

VISTA DO BANHEIRO MASCULINO DO GRÊMIO.

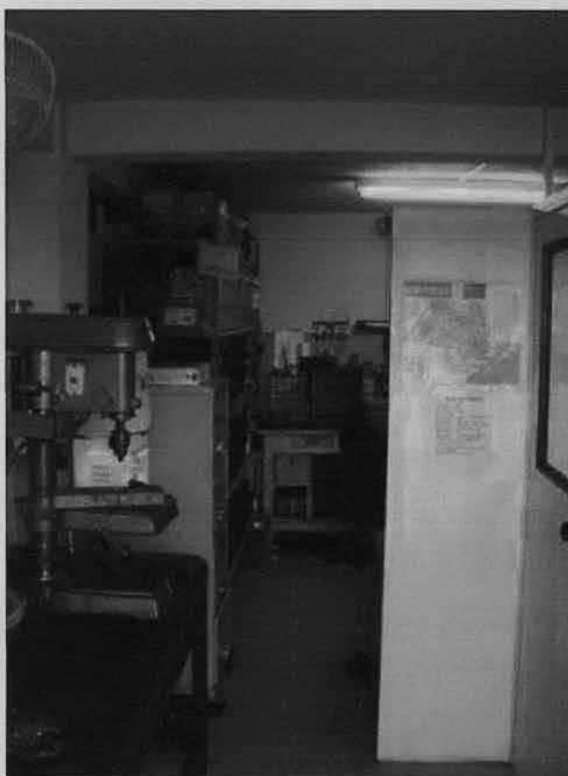
## FOTO 15

PISO: Pintura sobre concreto.

PAREDE(S): Divisória.

TETO: Pintura látex sobre argamassa.

PORTA(S): Aço.  
Pivotante.

JANELA(S): Aço com vidro.  
Basculante.

VISTA DA OFICINA DA MANUTENÇÃO ELÉTRICA.

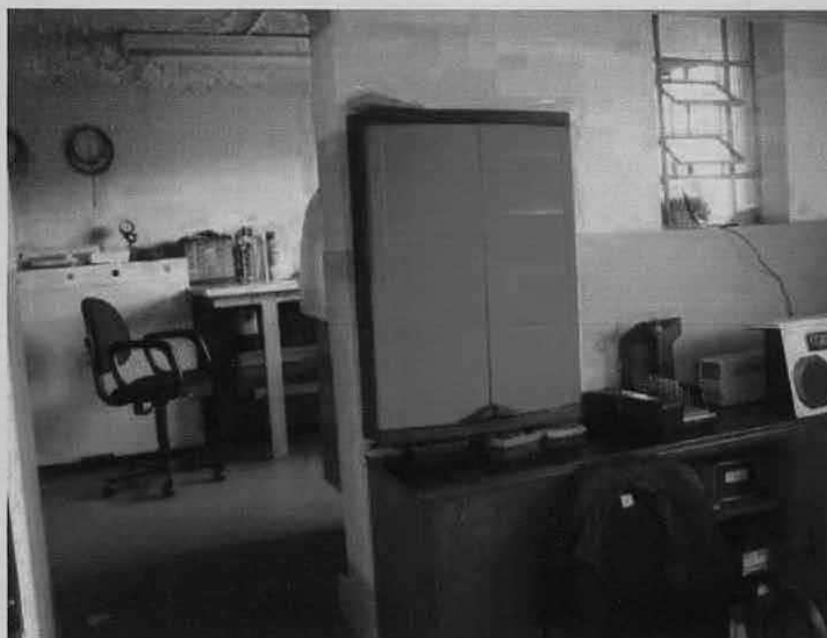
## FOTO 16

PISO: Pintura sobre concreto.

PAREDE(S): Divisória.

TETO: Pintura látex sobre argamassa.

PORTA(S): Aço.  
Pivotante.

JANELA(S): Aço com vidro.  
Basculante.

VISTA DA OFICINA DA MANUTENÇÃO ELÉTRICA.

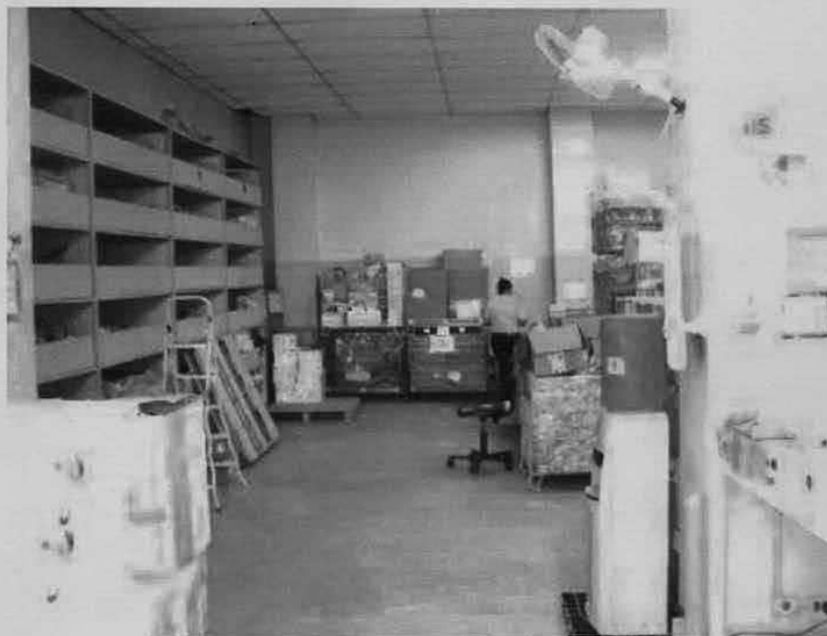
## FOTO 18

PISO: Pintura sobre concreto.

PAREDE(S): Pintura látex sobre argamassa.

TELHADO: Fibra de vidro.

PORTÃO: Aço.  
Deslizante (interna à parede).

JANELA(S): Aço com vidro.  
Basculante.

VISTA DA ÁREA DE ASSISTÊNCIA TÉCNICA.

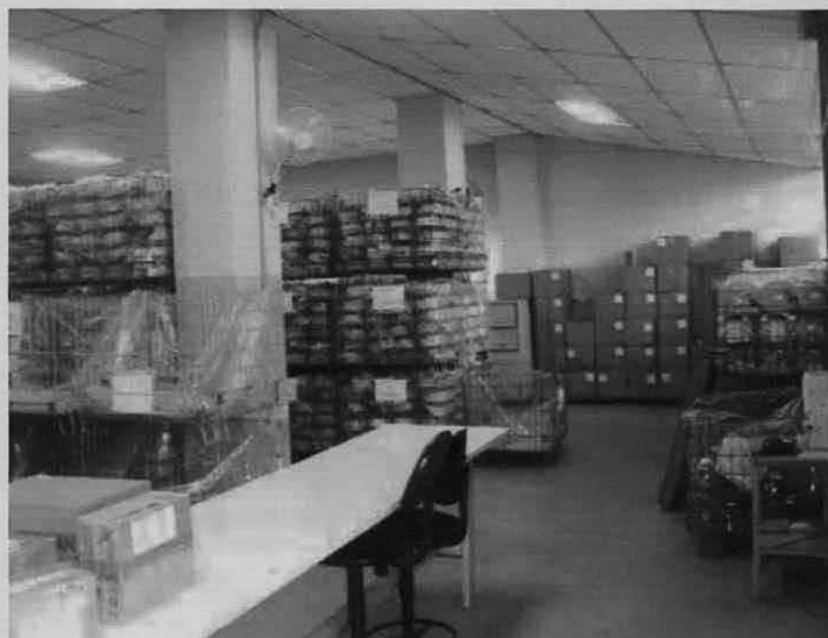
## FOTO 19

PISO: Pintura sobre concreto.

PAREDE(S): Pintura látex sobre argamassa.

TELHADO: Fibra de vidro.

PORTÃO: Aço.  
Pivotante.

JANELA(S): Aço com vidro.  
Basculante.

VISTA DA ÁREA DE REPOSIÇÃO DA ASSISTÊNCIA TÉCNICA.

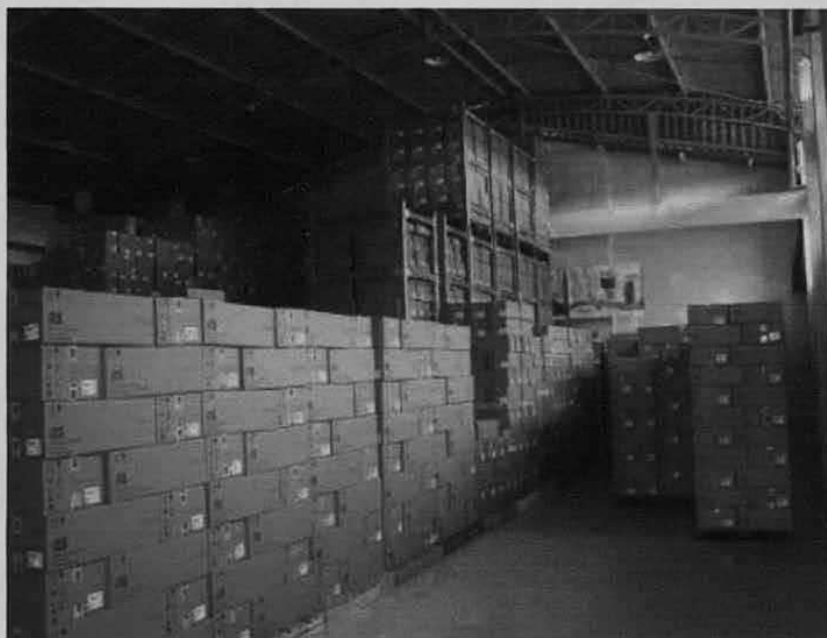
## FOTO 21

PISO: Pintura sobre concreto.

PAREDE(S): Pintura látex sobre argamassa.

TELHADO: Telhado aparente.

PORTÃO: Aço.  
Deslizante (interna à parede).

JANELA(S): Fibra de vidro.  
Folha fixa.

VISTA DA ÁREA DO ALMOXARIFADO 01.

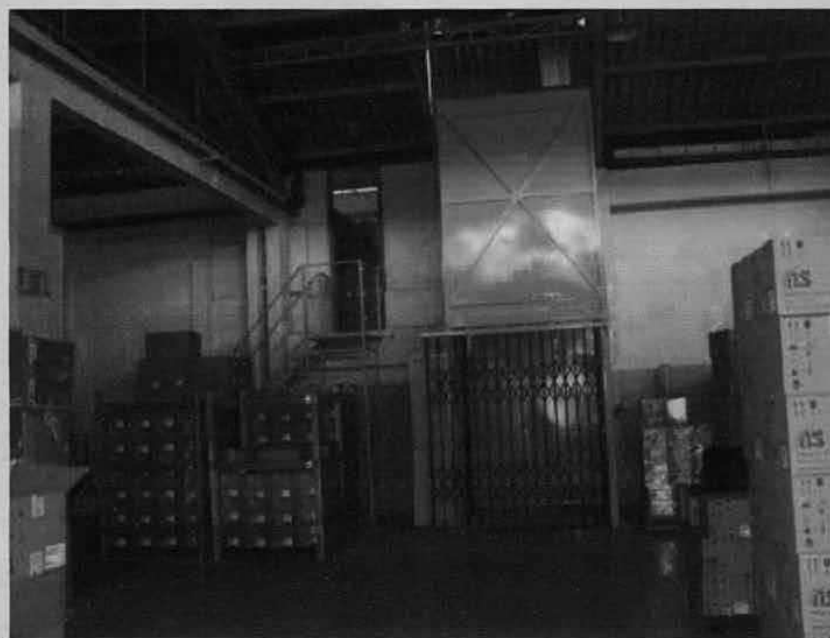
## FOTO 22

PISO: Pintura sobre concreto.

PAREDE(S): Pintura látex sobre argamassa.

TELHADO: Telhado aparente.

PORTÃO: Aço.  
Deslizante (interna à parede).

JANELA(S): Fibra de vidro.  
Folha fixa.

VISTA DO ELEVADOR DE CARGA DO ALMOXARIFADO 01.

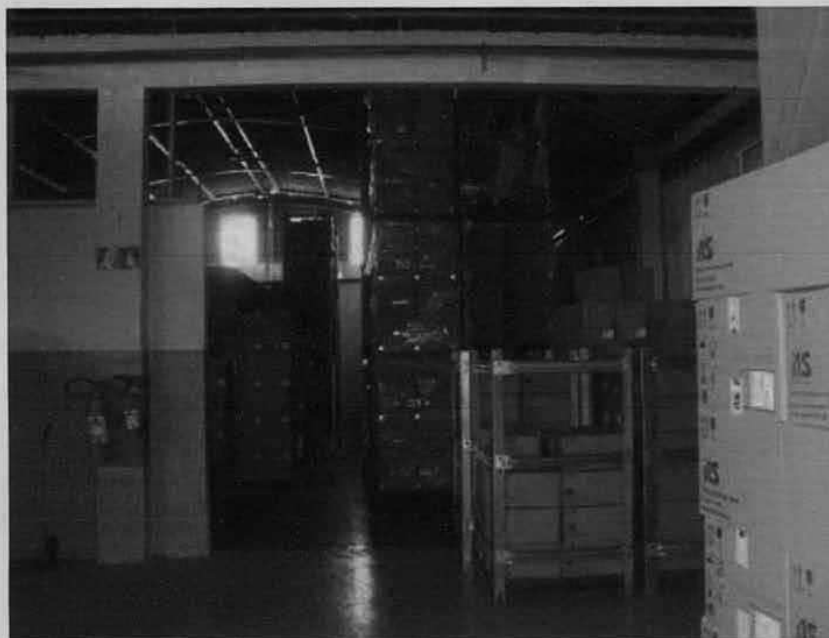
## FOTO 23

PISO: Pintura sobre concreto.

PAREDE(S): Pintura látex sobre argamassa.

TELHADO: Telhado aparente.

PORTÃO: Aço.  
Deslizante (interna à parede).

JANELA(S): Fibra de vidro.  
Folha fixa.

VISTA DA ENTRADA DO ALMOXARIFADO 02.

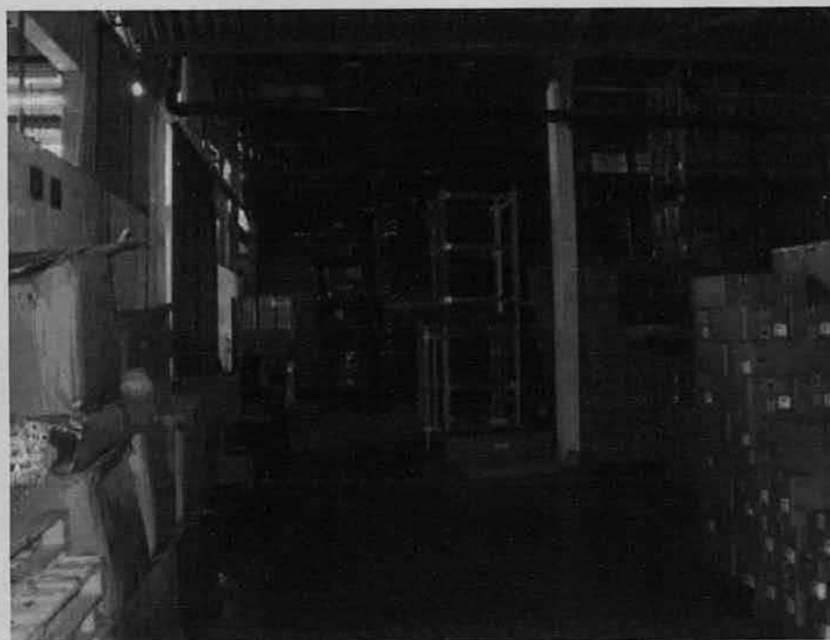
## FOTO 24

PISO: Pintura sobre concreto.

PAREDE(S): Pintura látex sobre argamassa.

TELHADO: Telhado aparente.

PORTÃO: Aço.  
Deslizante (interna à parede).

JANELA(S): Fibra de vidro.  
Folha fixa.

VISTA DO CORREDOR DO ALMOXARIFADO 02.

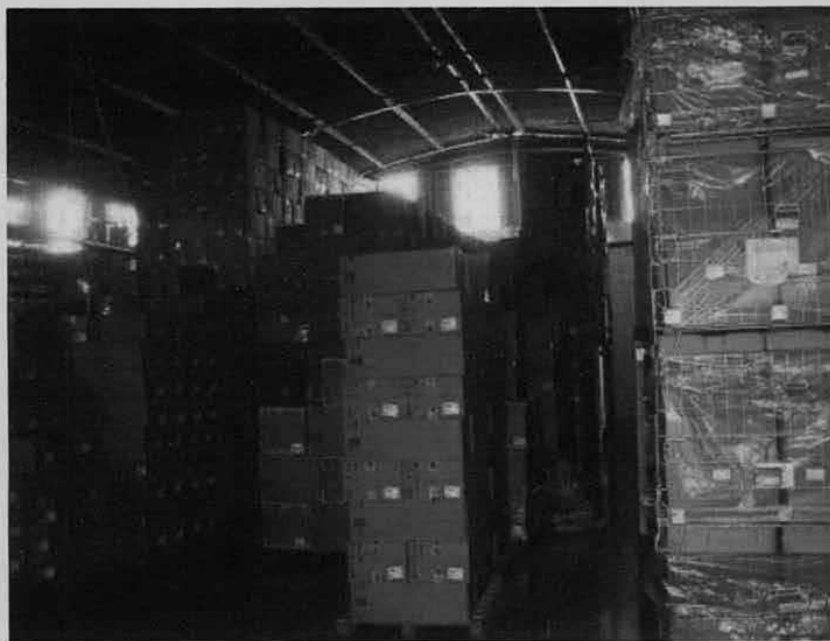
## FOTO 25

PISO: Pintura sobre concreto.

PAREDE(S): Pintura látex sobre argamassa.

TELHADO: Telhado aparente.

PORTÃO: Aço.  
Deslizante (interna à parede).

JANELA(S): Fibra de vidro.  
Folha fixa.

VISTA DO ALMOXARIFADO 02.

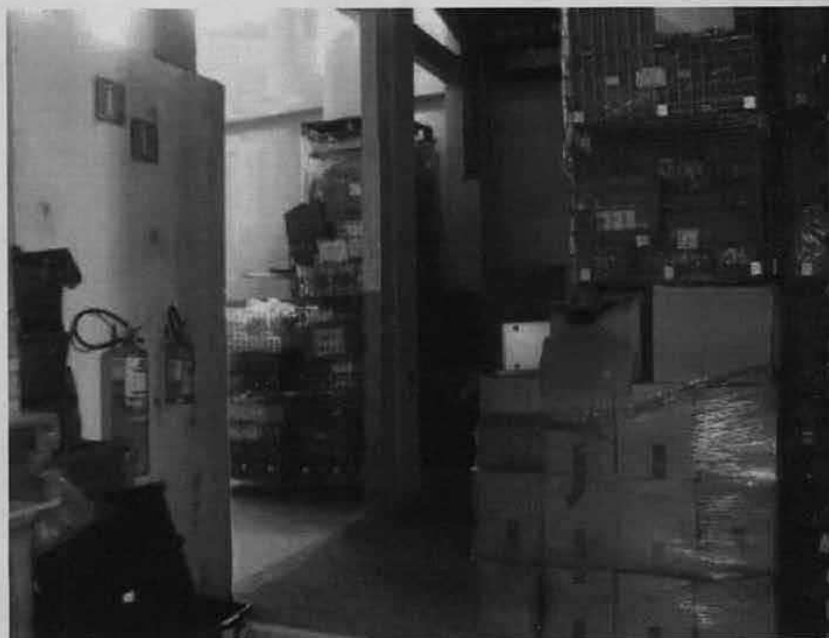
## FOTO 26

PISO: Pintura sobre concreto.

PAREDE(S): Pintura látex sobre argamassa.

TELHADO: Telhado aparente.

PORTÃO: Aço.  
Deslizante (interna à parede).

JANELA(S): Fibra de vidro.  
Folha fixa.

VISTA DA ENTRADA DO ALMOXARIFADO 03.

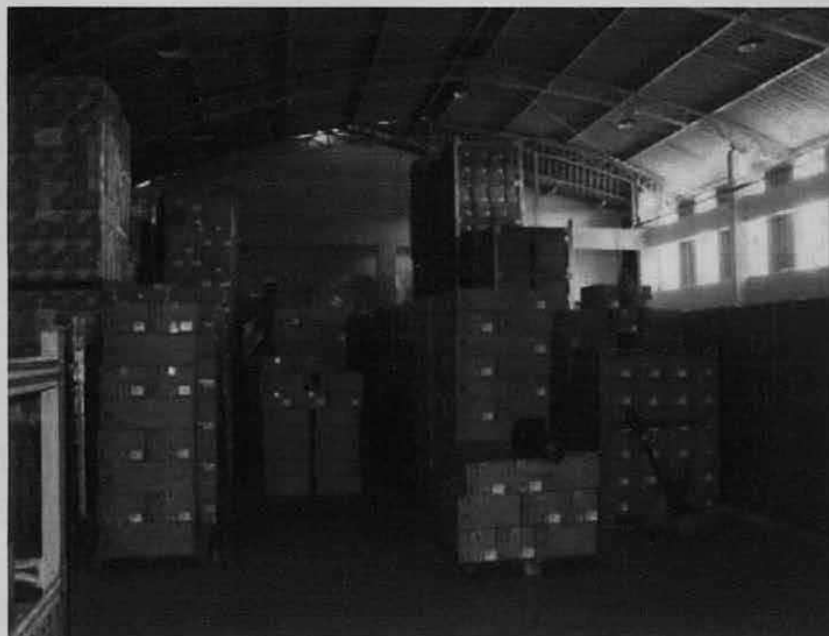
## FOTO 27

PISO: Pintura sobre concreto.

PAREDE(S): Pintura látex sobre argamassa.

TELHADO: Telhado aparente.

PORTÃO: Aço.  
Deslizante (interna à parede).

JANELA(S): Fibra de vidro.  
Folha fixa.

VISTA DO ALMOXARIFADO 3.
