**Tipo de Petição: Laudo Judicial**

**Processo nº: 1031487-85.2017.8.26.0224**

## **L A U D O**

### **3-) Avaliação do imóvel sob à Matrícula 113.223 do 1º R.I. de Guarulhos**

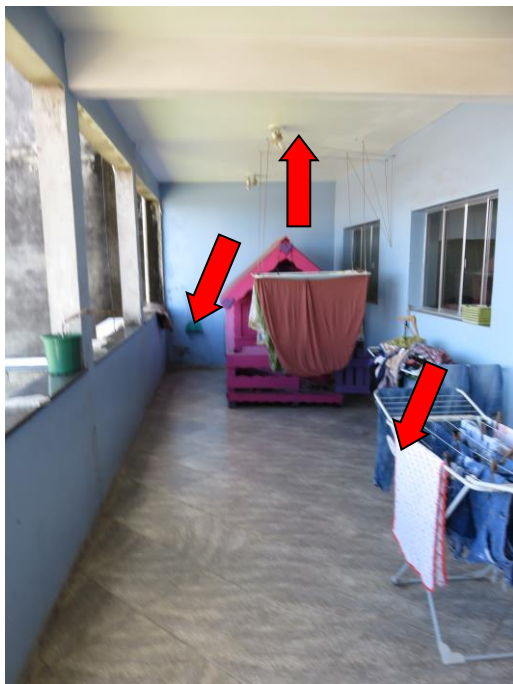
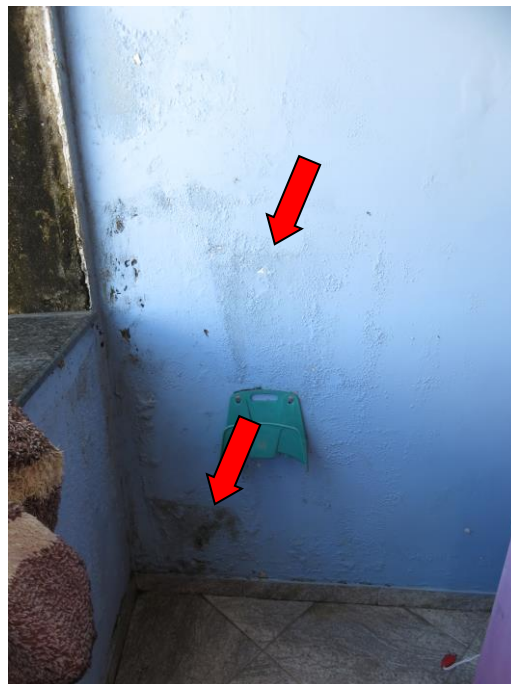
Área coberta com piso cerâmico, paredes revestidas com pintura e coberta com laje, apresentando umidade nas paredes e laje (setas).

**Estado do imóvel:** “e” – necessitando de reparos simples

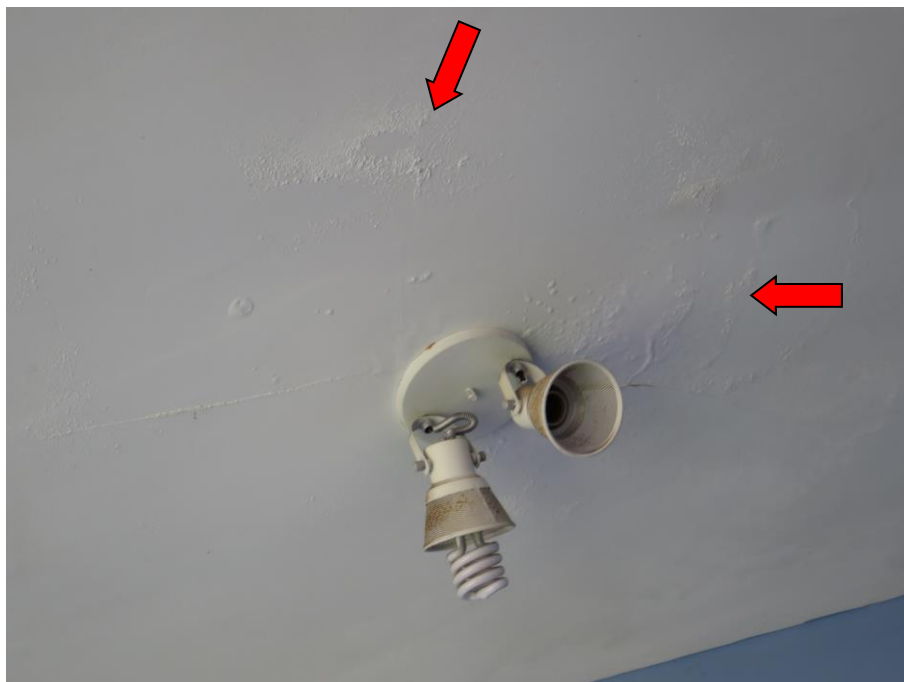
Detalhe da umidade na laje.

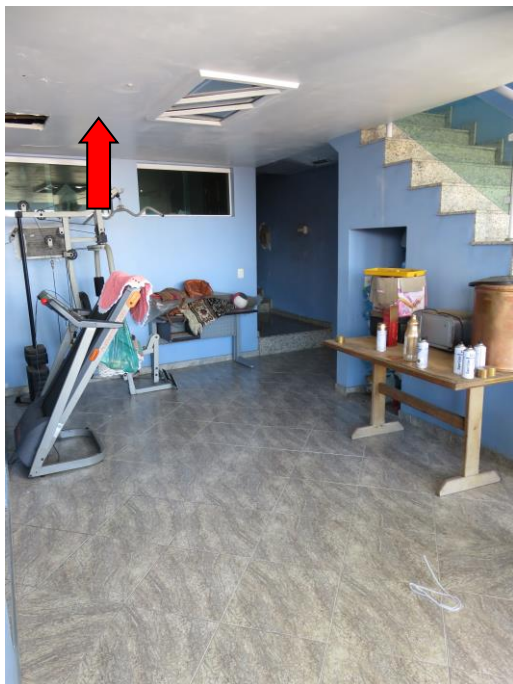
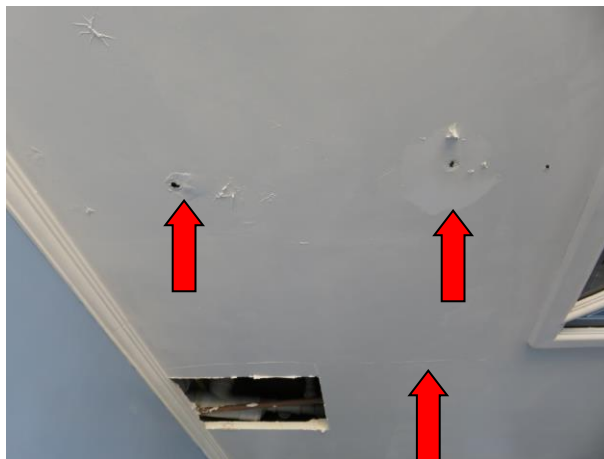
Área coberta com piso cerâmico e paredes revestidas com pintura e forro de gesso, apresentando umidade e fissuras no forro de gesso (setas).

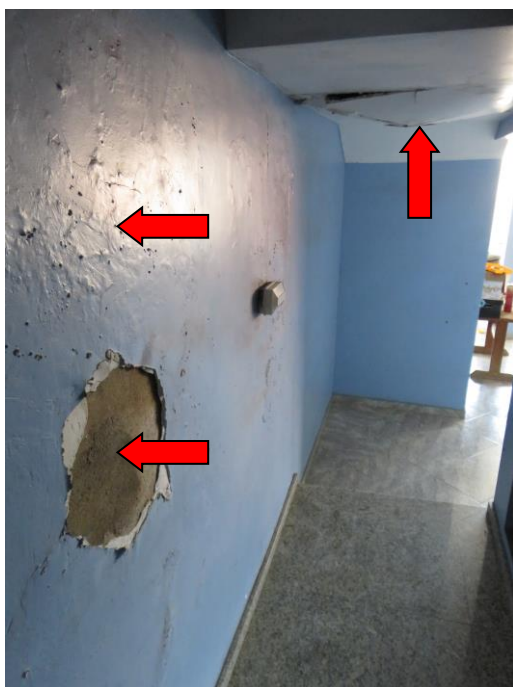
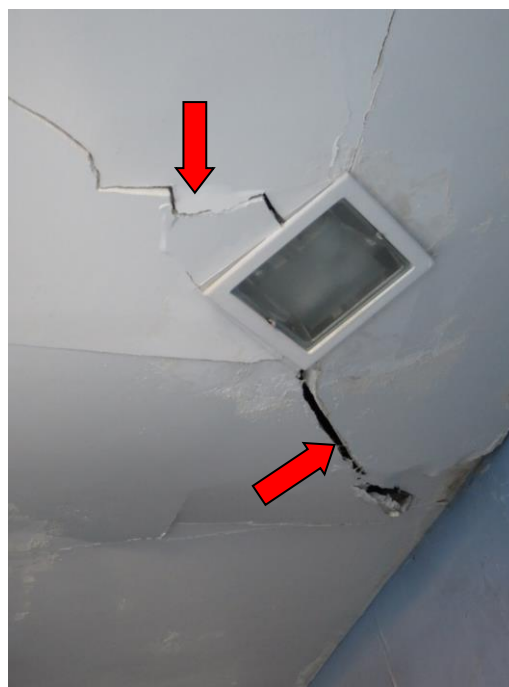
Corredor de acesso ao Pavimento Térreo com piso em granito e cerâmica, paredes revestidas com pintura e forro de gesso, apresentando umidade na parede e forro de gesso condensado devido umidade e fissuras.

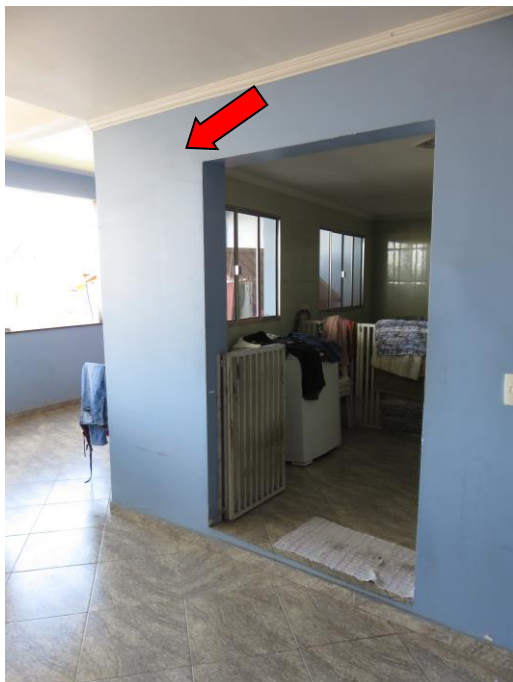
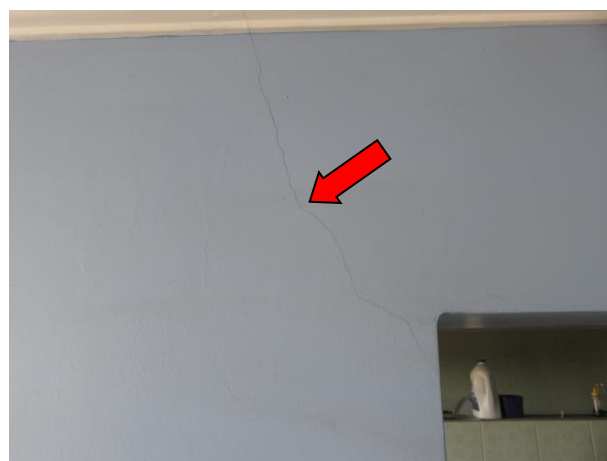
Acesso a Área de Serviço apresentando fissura, devido à ausência de contraverga.

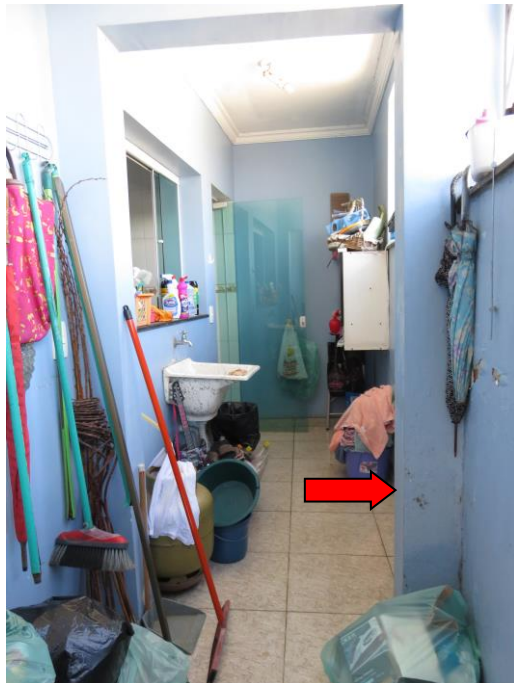
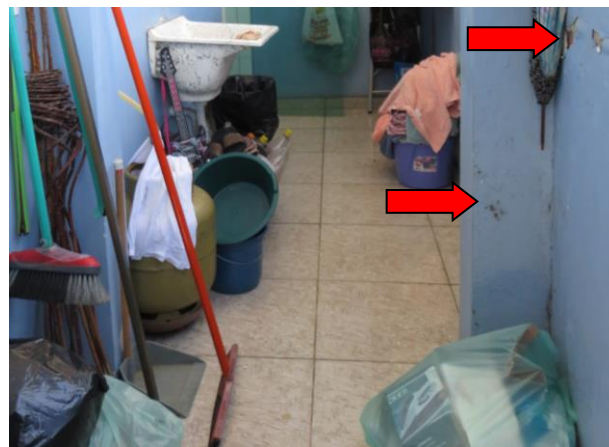
Área de Serviço com piso cerâmico, paredes revestidas com pintura e caixilho de alumínio, apresentando umidade na parede (seta).

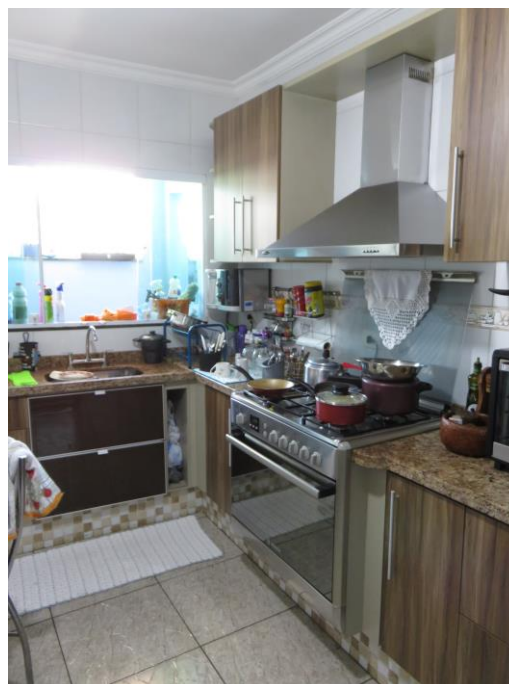
Cozinha com piso cerâmico, paredes revestidas com azulejo até o teto, caixilho de alumínio e armário embutido, necessitando reparo pintura na laje.

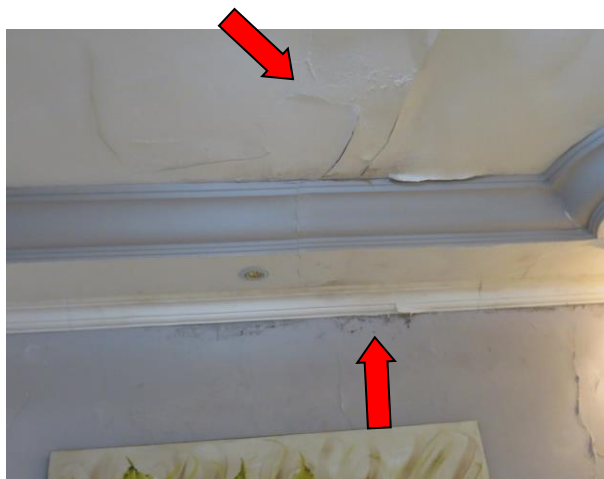
Sala de estar com piso cerâmico, paredes revestidas com pintura, sanca de gesso com iluminação embutida e caixilho de alumínio, apresentando pontis de umidade na parede, laje e sanca de gesso (setas).

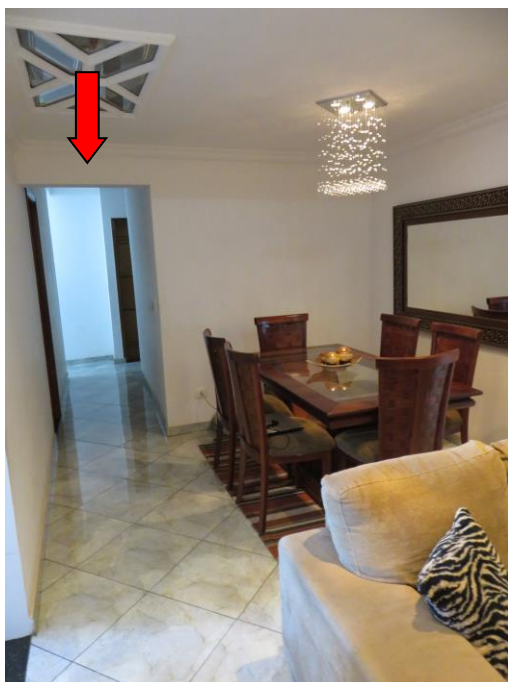
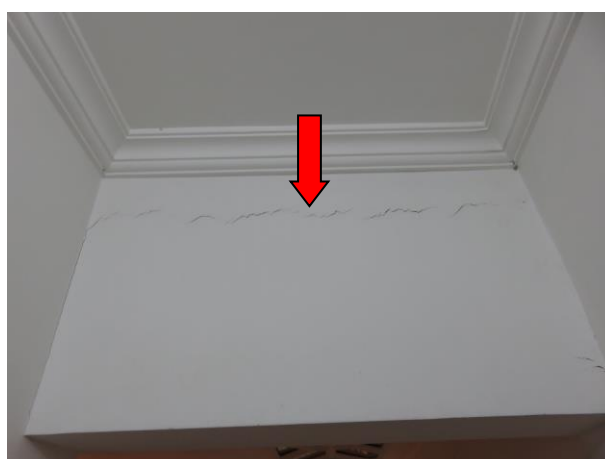
Sala de jantar com piso cerâmico, paredes revestidas com pintura e forro de gesso com iluminação embutida, apresentando fissura na alvenaria (seta).

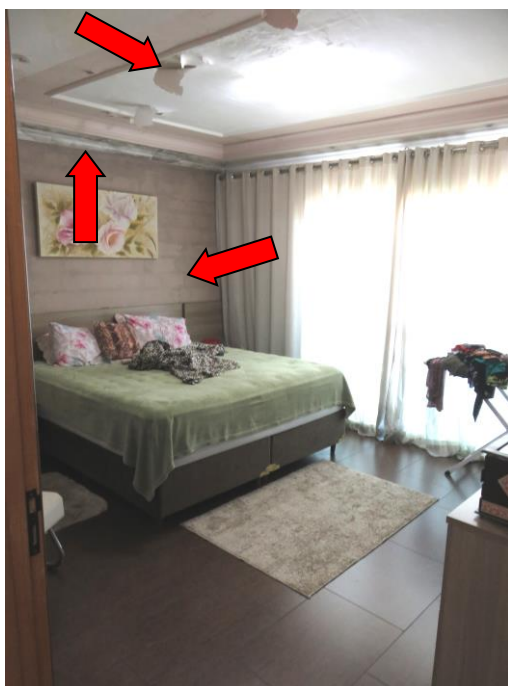
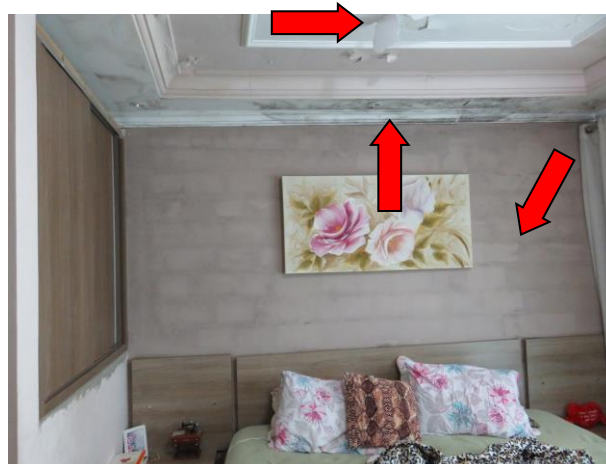
Dormitório com piso cerâmico, paredes revestidas com pintura, caixilho de alumínio e sanca de gesso com iluminação embutida, apresentando umidade na parede, laje e sanca de gesso (setas).

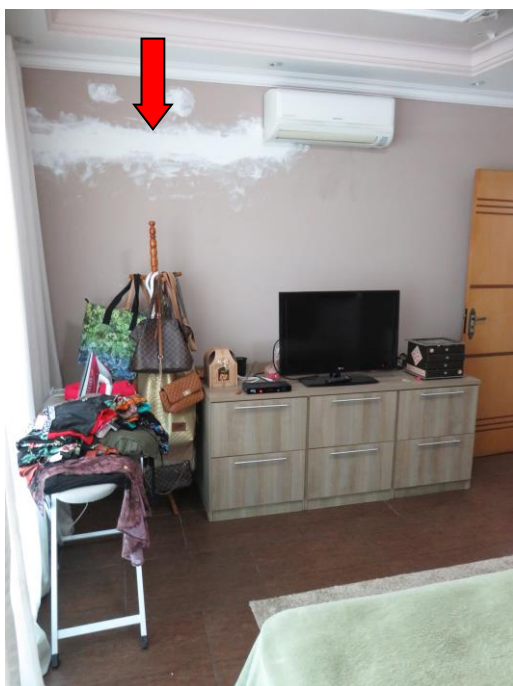
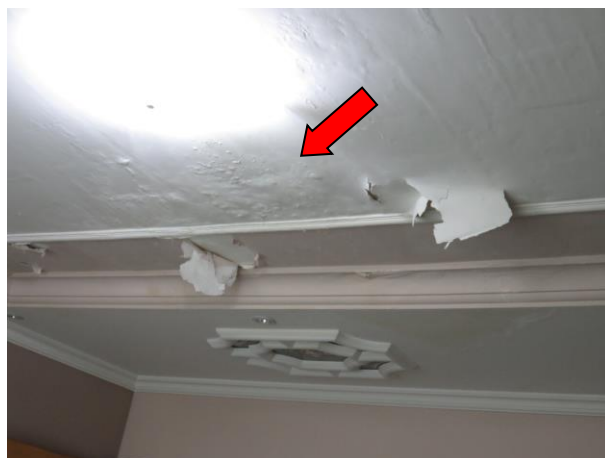
Idem foto anterior, detalhe reparo na parede e laje.

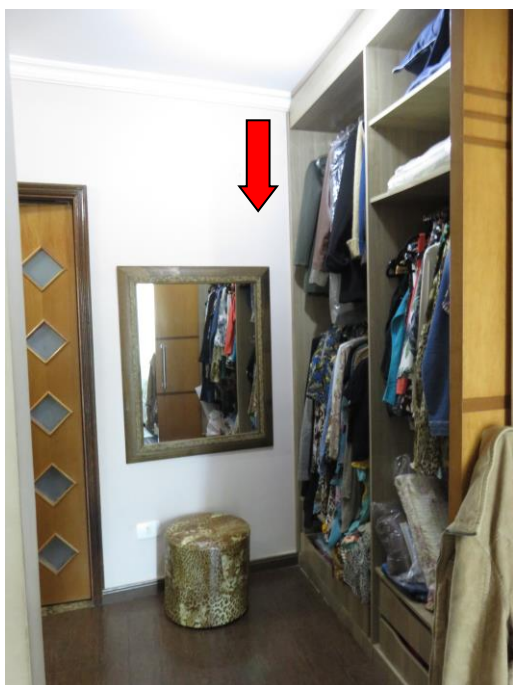
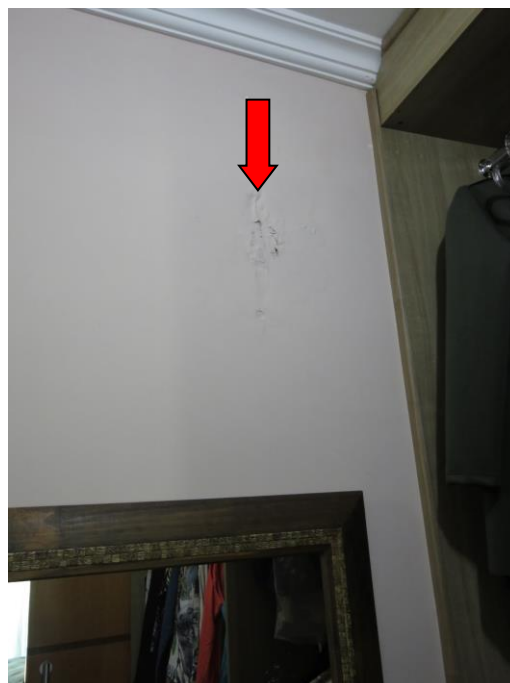
Closet com piso cerâmico e paredes revestidas com pintura, apresentando umidade (seta)

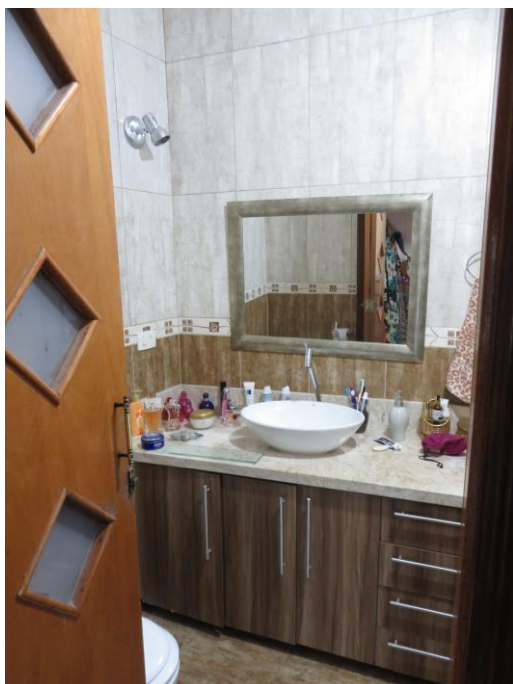
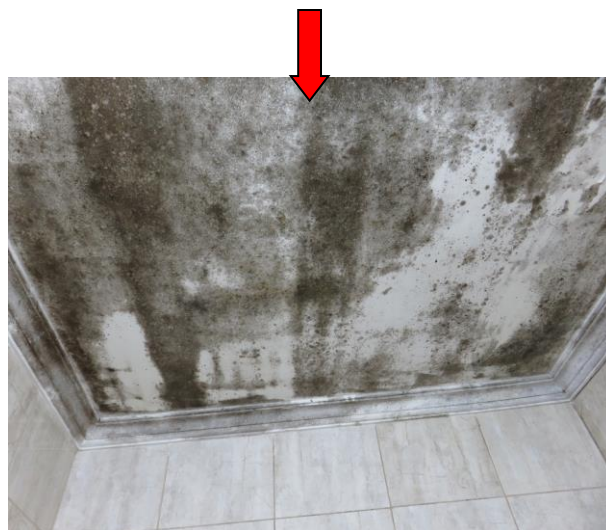
Banheiro com piso cerâmico, paredes revestidas com azulejo até o teto e caixilho de alumínio, apresentando umidade na laje (seta)

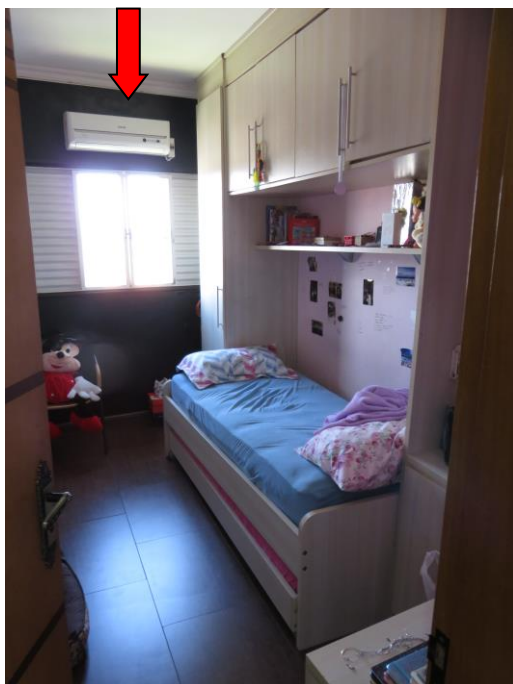
Dormitório com piso cerâmico, paredes revestidas com pintura e caixilho de alumínio, apresentando pontos de umidade (seta).

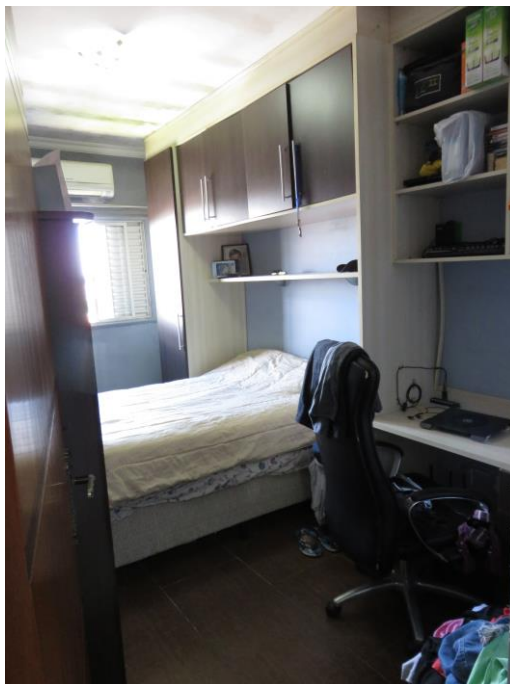
Dormitório com piso cerâmico, paredes revestidas com pintura e caixilho de alumínio, apresentando pontos de umidade e fissura (setas).

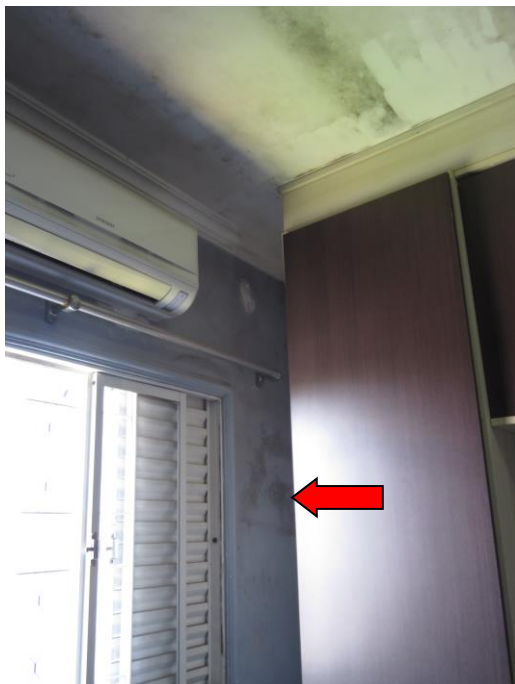
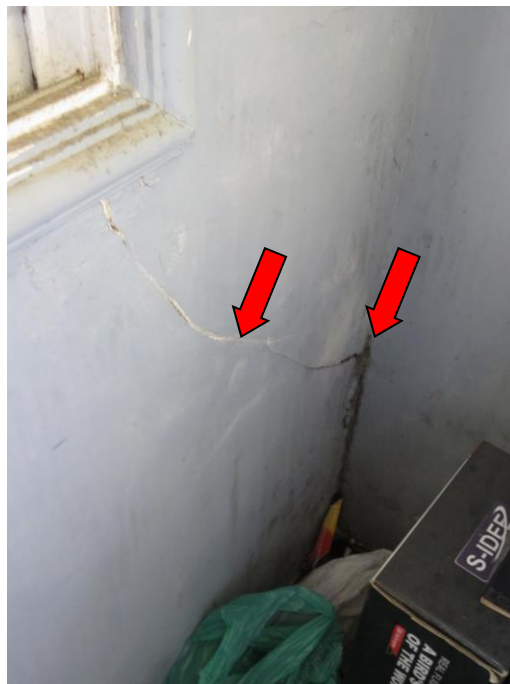
Detalhe da umidade e fissura no canto da janela, devido à ausência de contraverga.

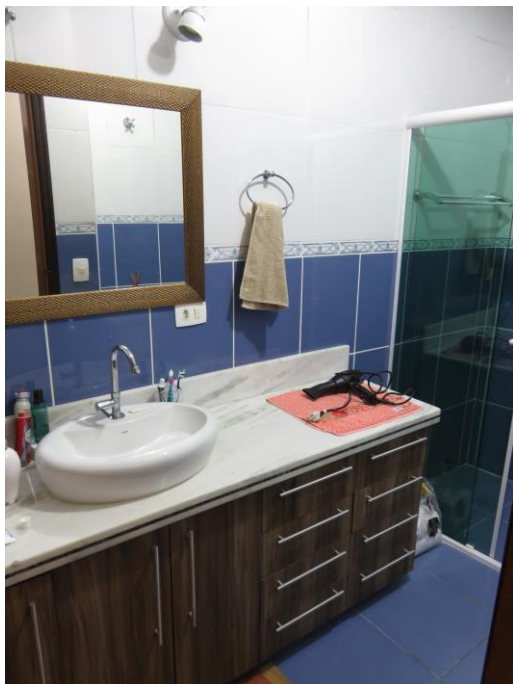
Banheiro com piso cerâmico e paredes revestidas com azulejo até o teto, apresentando umidade na laje.

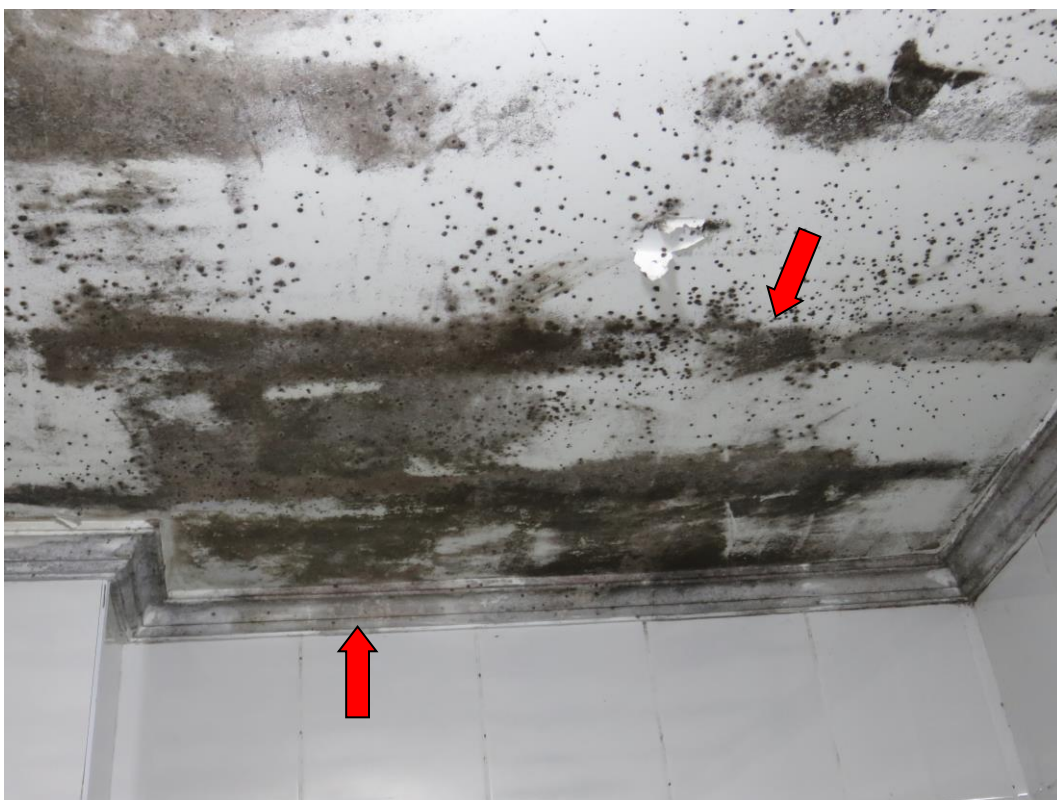
Detalhe umidade na laje.

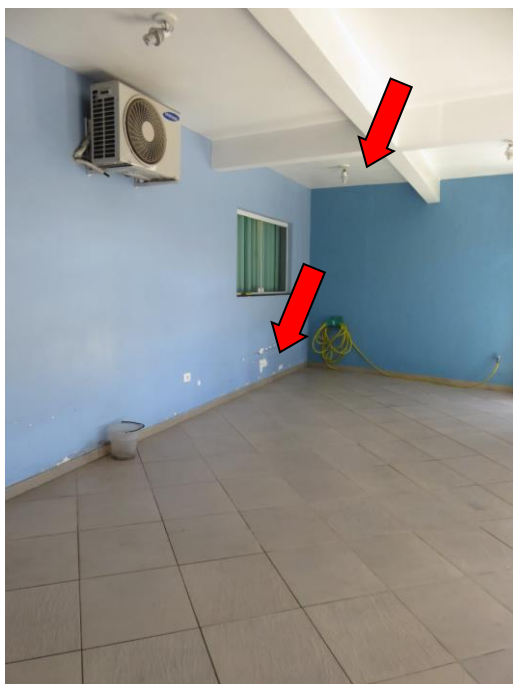
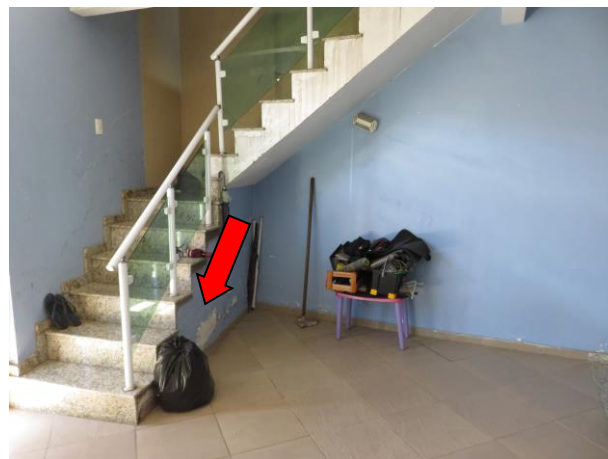
Garagem com piso cerâmico, paredes revestidas com pintura, portão de aço e coberta com laje, apresentando pontos de umidade e fissuras (setas).

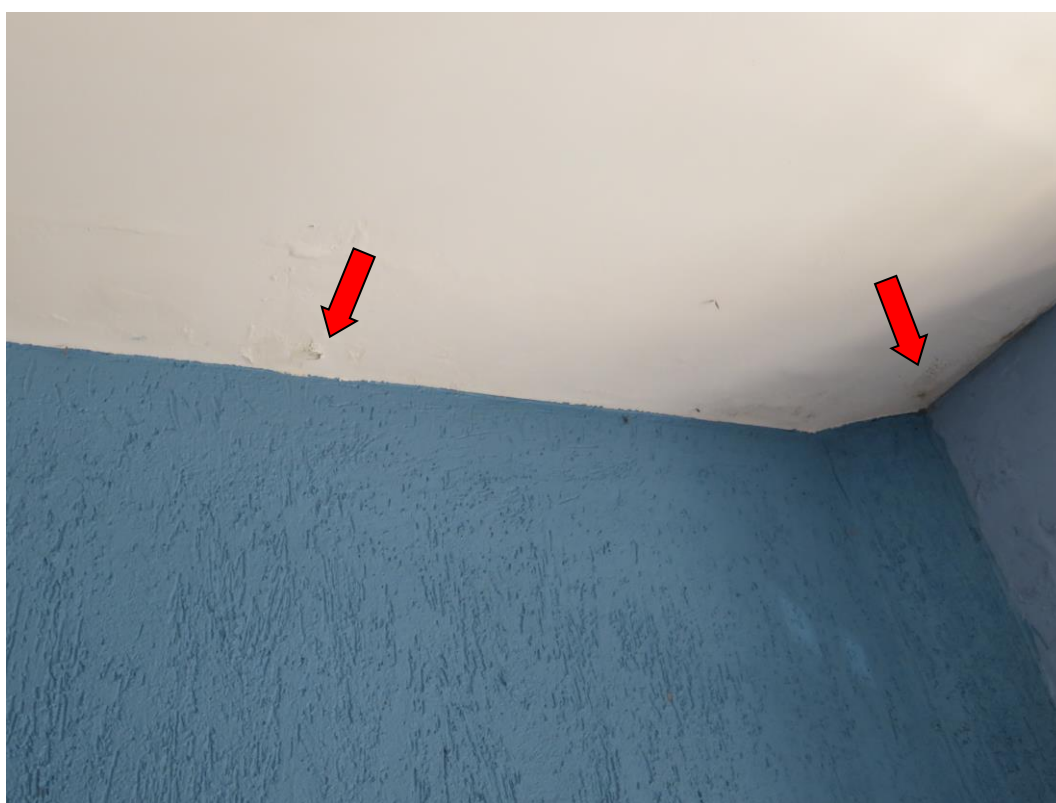
Detalhe de um dos pontos de umidade na garagem.

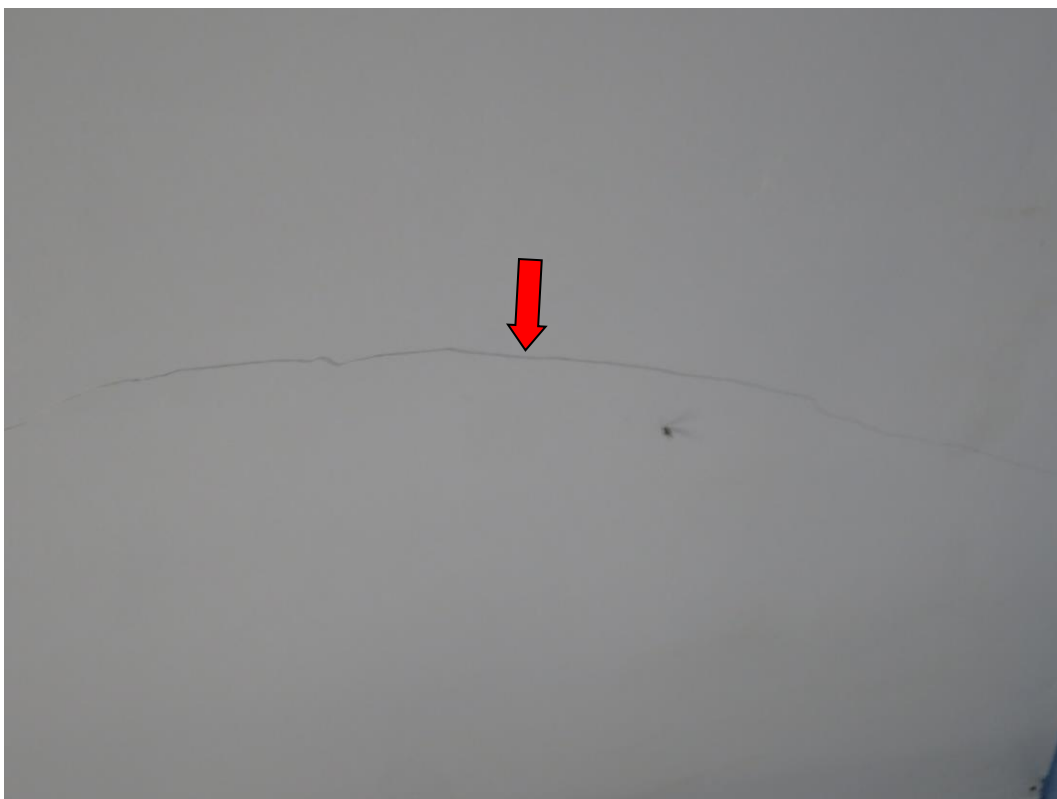
Detalhe de um dos pontos de fissura na garagem.

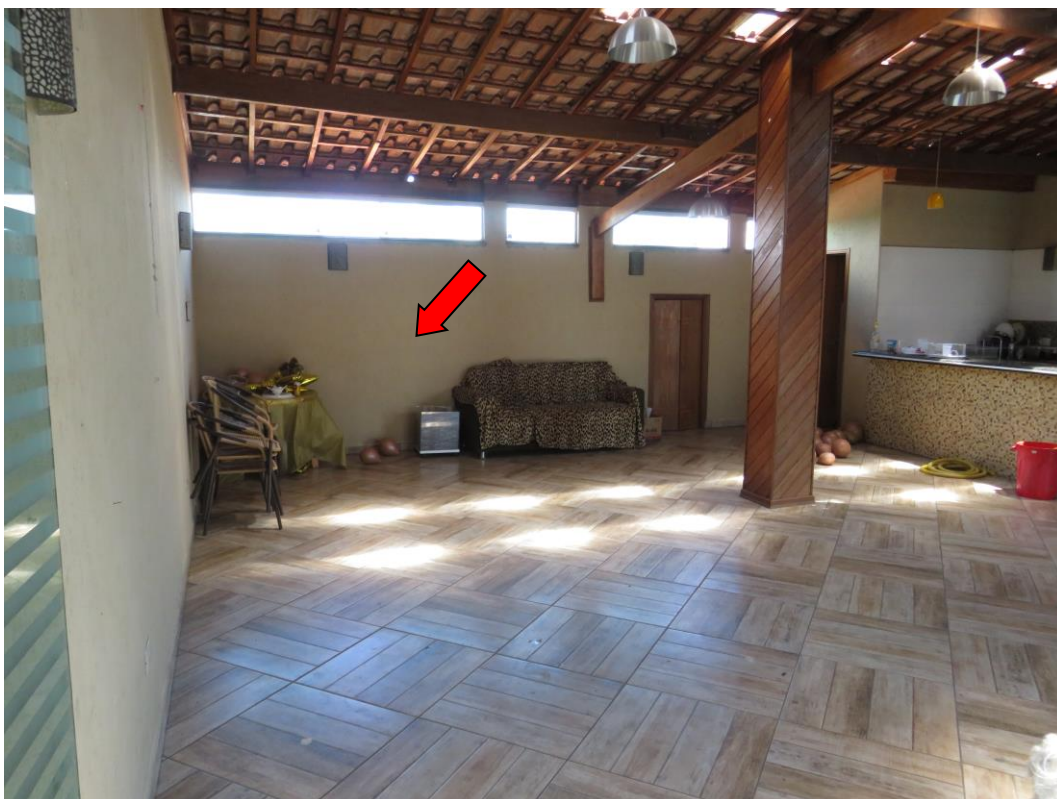
Área de lazer com piso cerâmico, paredes revestidas com pintura e coberta com telha cerâmica, apresentando fissuras (seta).

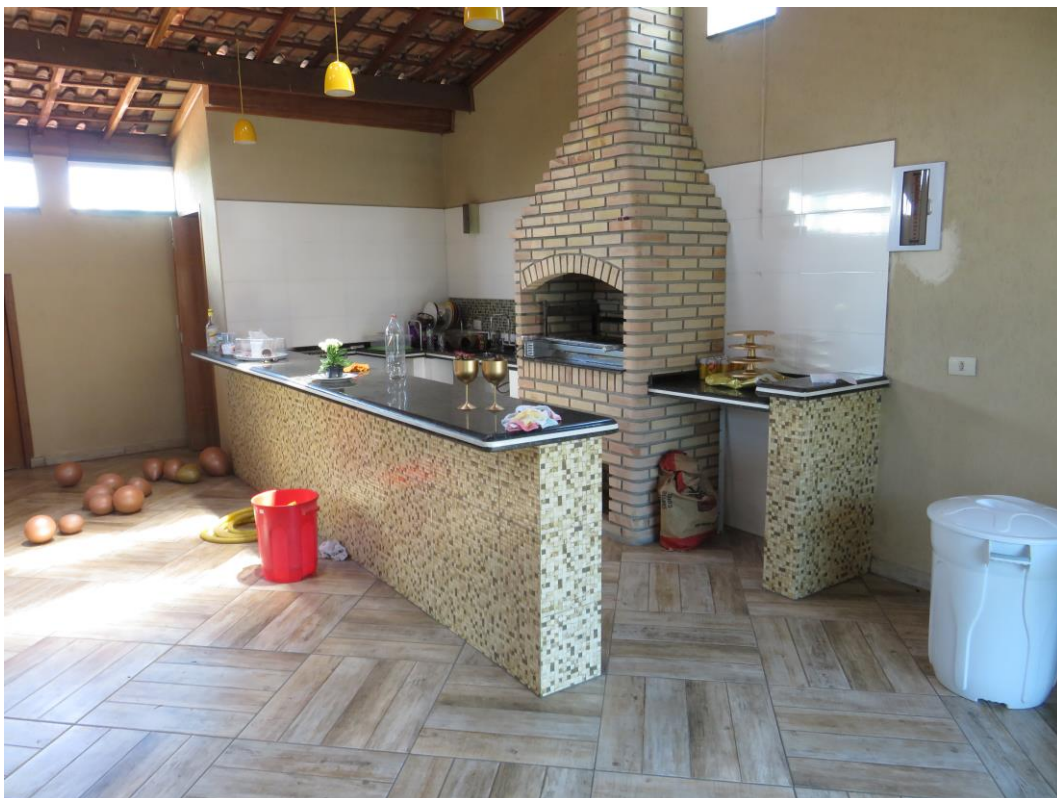
Idem foto anterior.

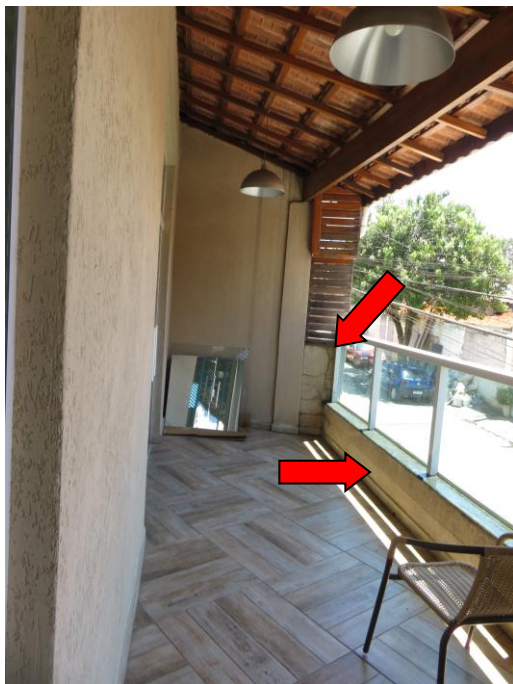
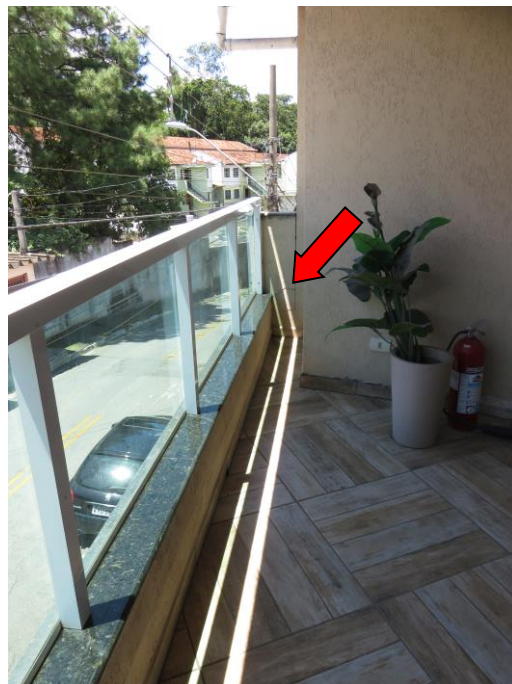
Sacada com piso cerâmico, paredes revestidas com pintura e coberta com telha cerâmica, apresentando fissuras (setas).
