LAUDO DE AVALIAÇÃO IMOBILIÁRIA

Lote 01 da Quadra 97

**Rua Ezio Renato de Moura
nº238 e Av. Manoel Alexandre
nº 2520**

**Loteamento Jardim Acapulco
III, Guarujá/SP**

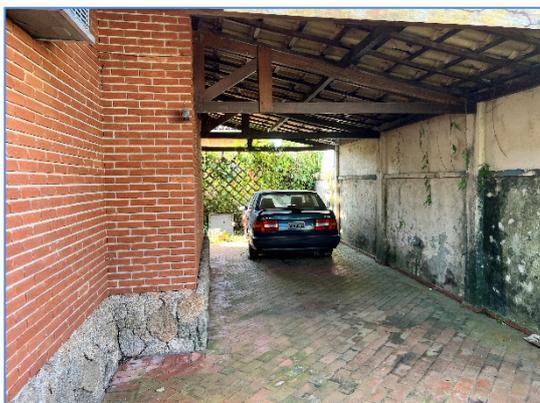
Os muros divisórios e o piso da garagem apresentavam sujidades, bolor, marcas de escorrimento d’água, trincas, formação de limo e crescimento de vegetação. Internamente, as paredes de alguns cômodos possuíam marcas de bolor, com forte odor de umidade, com

Foto 7 – Vista da área da garagem. Notar estado de conservação precário.

Todo o imóvel necessita de revisão geral dos revestimentos e acabamentos, da parte elétrica, hidráulica, pinturas e revisão do telhado.

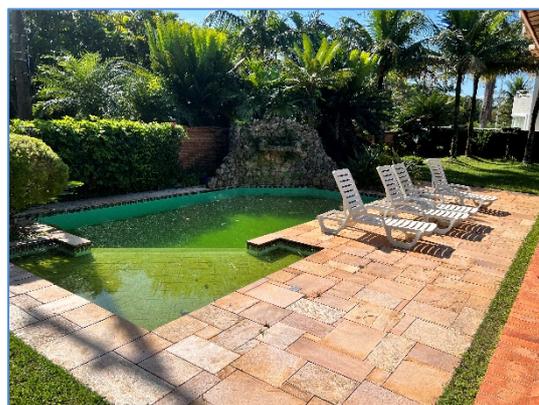
manchas esbranquiçadas no piso cerâmico. A piscina se encontrava com água parada e de cor esverdeada. O piso de pedra ardósia ao redor apresentava algumas quebras e ausência de manutenção. Algumas peças cerâmicas do alpendre apresentavam formação de limo.

Foto 10 – Vista da área da piscina

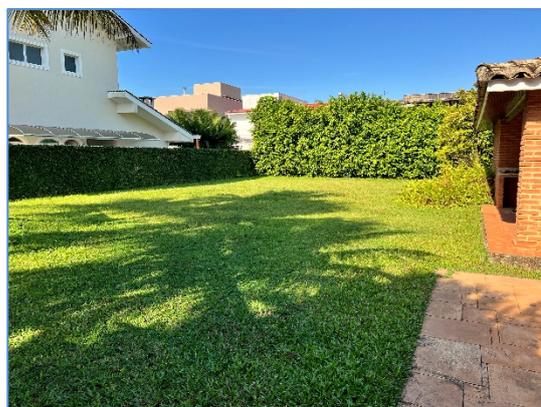
Importante salientar que na data da vistoria o Lote 01 da Quadra 97 avaliando se encontrava anexado ao Lote 02 da mesma quadra, sem divisão por muros, onde se encontrava um gramado com edícula aos fundos. **O lote 02 não faz parte da presente avaliação.**

Foto 14 – Vista do Lote 02 anexado ao lote 01 avaliando. Não faz parte da presente avaliação.

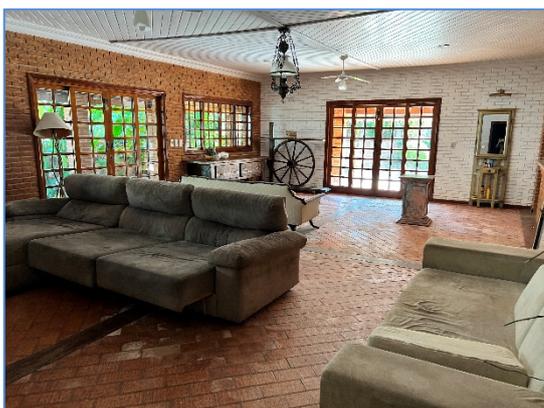
Foto 15 – Vista da sala do imóvel. Notar manchas esbranquiçadas no piso.

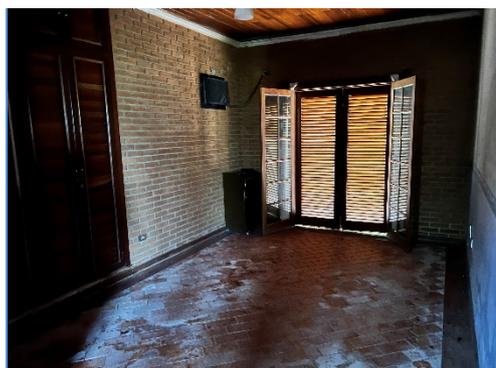
Foto 17 – Vista do dormitório. Notar manchas esbranquiçadas no piso.
