**EXCELENTÍSSIMO SENHOR DOUTOR JUIZ DE DIREITO DA  
22ª VARA CÍVEL DO FÓRUM CENTRAL – DR. JOÃO MENDES  
JUNIOR – SÃO PAULO.**

**Processo nº 0004590-21.2017**

Laudo  
de  
Avaliação

**casa térrea de número 58 da porta**, situado a Rua T-6 do loteamento Vale do Camurigipe, na Pituba, subdistrito de Brotas, município de Salvador – BA, demais confrontações e limites descritos na **matrícula nº 23.317**, registrada junto ao 3º cartório de Registro de Imóveis (**atualmente sob a circunscrição do 6º Cartório de Registro de Imóveis**) da comarca de Salvador/BA.

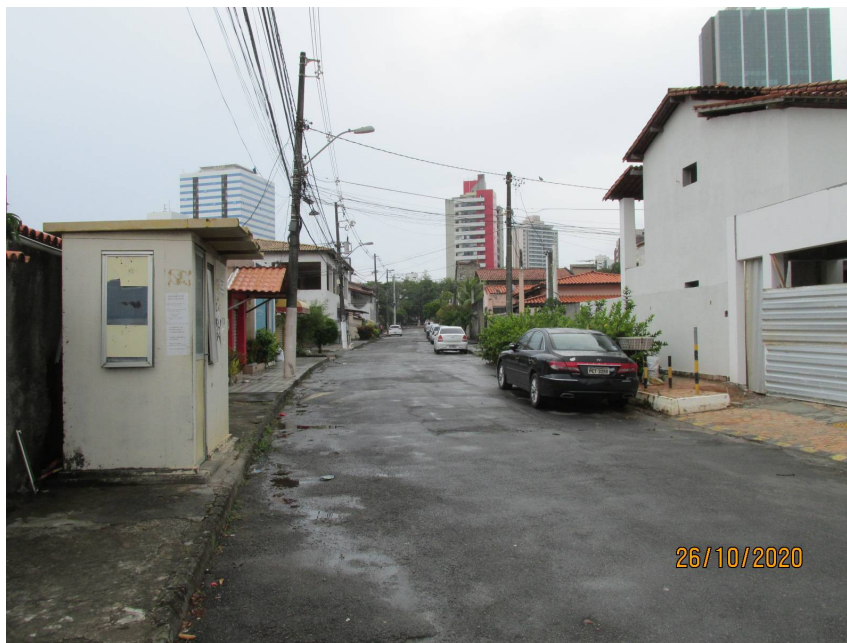
**Foto 1)** Vista da Rua Gabriel Passos, em direção a Travessa Canoas. Observar guarita e cancela.

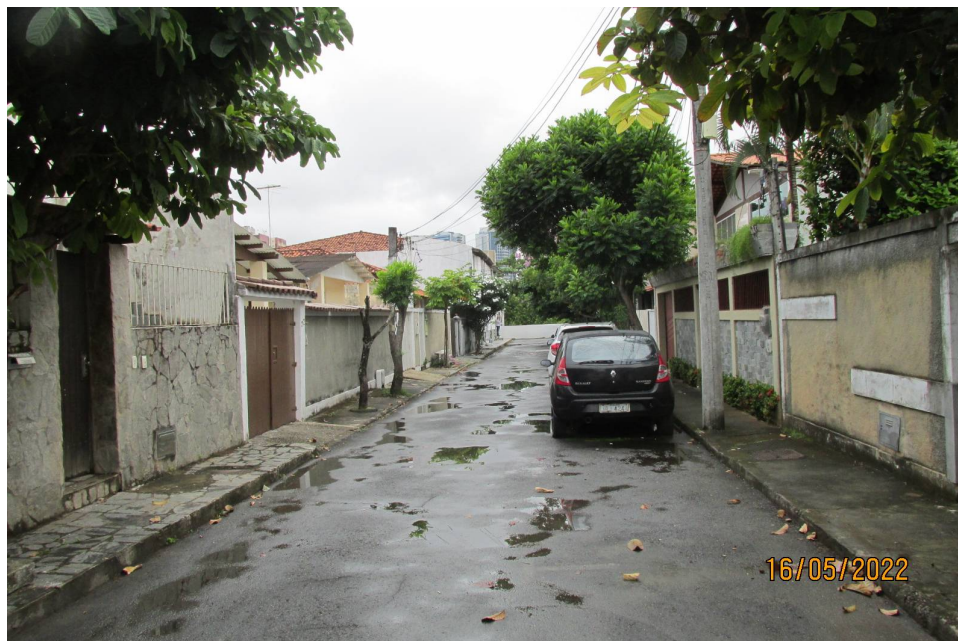
**Foto 2)** Vista da Travessa Canoas, a partir de sua porção inicial. Observar via plana, asfaltada, com calçadas estreitas.

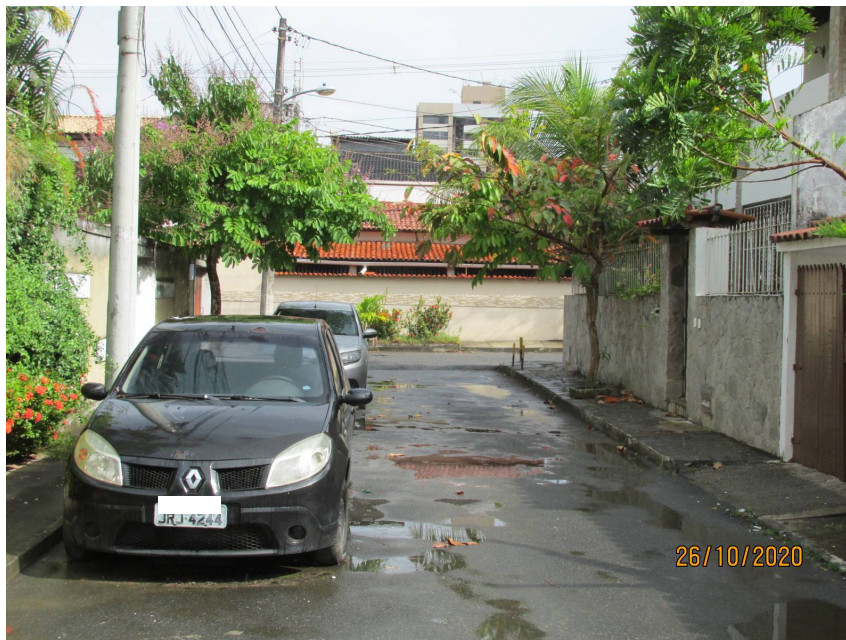
**Foto 3)** Vista da porção inicial da Travessa Canoas, agora visando a Rua Gabriel Passos, onde se inicia.

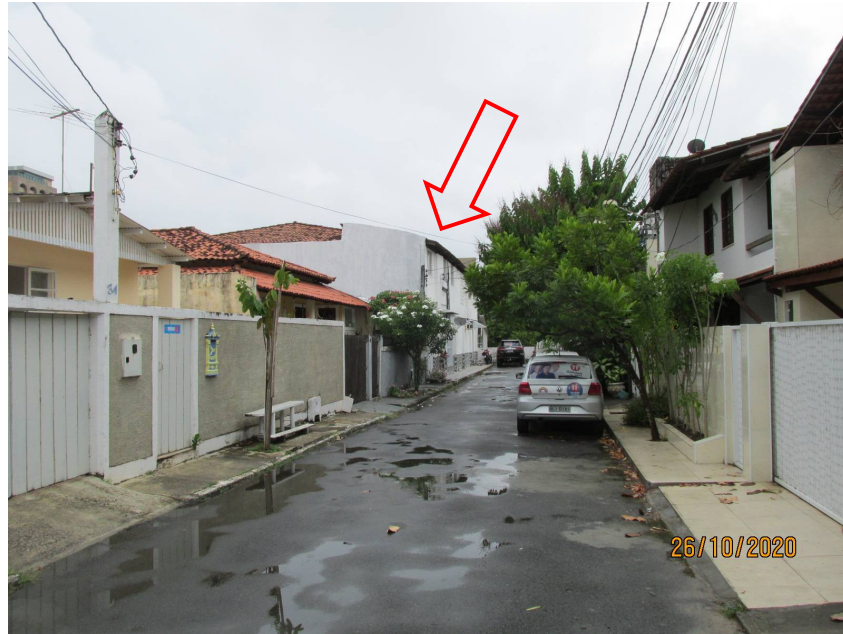
**Foto 4)** Vista da porção intermediária da Traversa Canoas. O imóvel objeto pode ser visto na porção esquerda da via, tratando-se da construção erigida no alinhamento, último lote (seta).

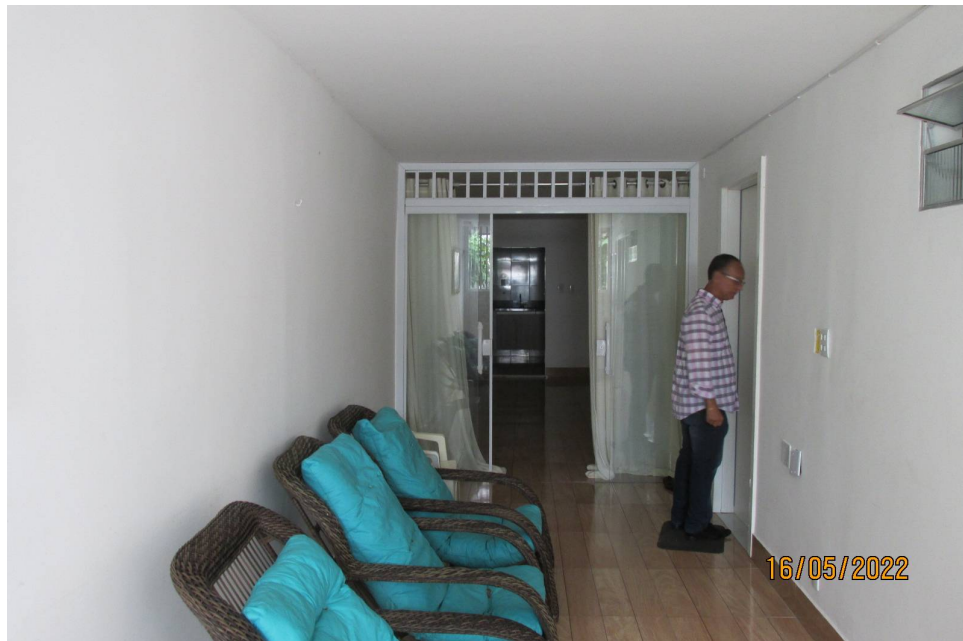
**Foto 9)** Vista da área de acesso às unidade sob nº 58. Observar piso e rodapé cerâmico, paredes e teto a látex sobre massa corrida. À direita temos a entrada do apartamento frontal e, a frente, o início do apartamento de fundos.

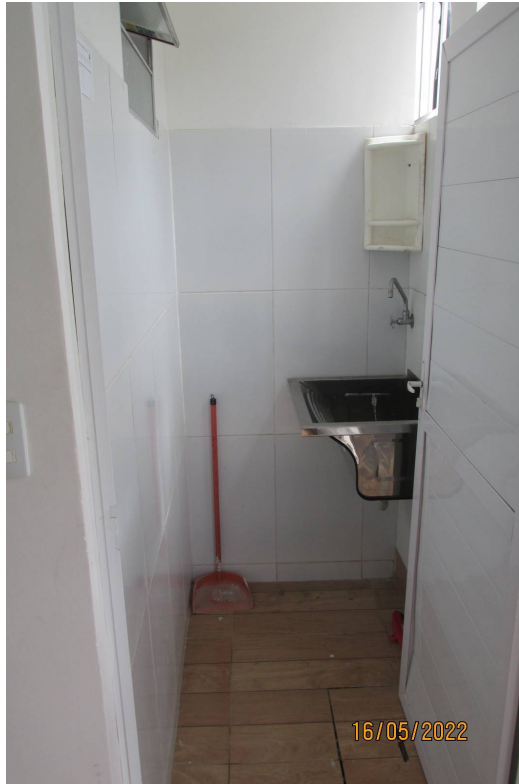
**Foto 10)** Vista da área de serviço de uso comum, com acesso pelo corredor de entrada. Observar piso cerâmico, paredes com azulejos até cerca de 2,00 metros e tanque para roupas em aço inoxidável.

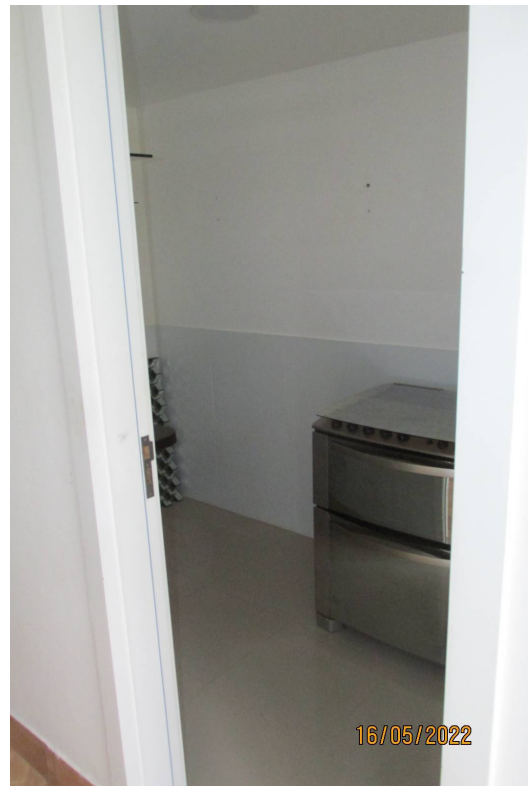
**Foto 11)** Vista de dependência existente lateralmente à área de serviço apresentada na foto anterior. Observar piso em porcelanato, parede com barra impermeável, o restante e teto a látex sobre massa corrida.

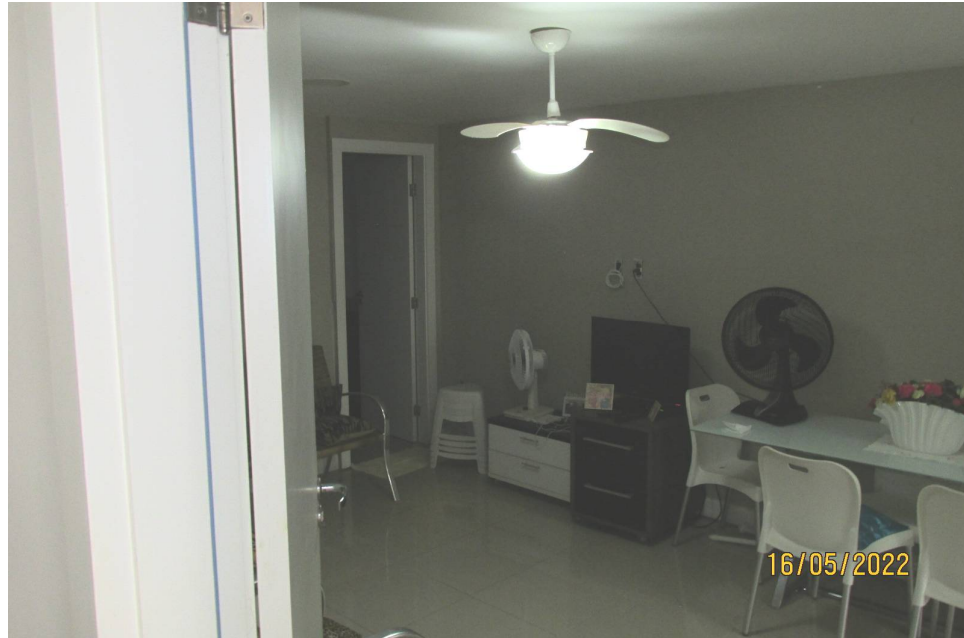
**Foto 12)** Vista da sala do apartamento frontal, acesso pelo nº 58. Observar piso em porcelanato, rodapé como o piso, paredes e teto a látex sobre massa corrida.

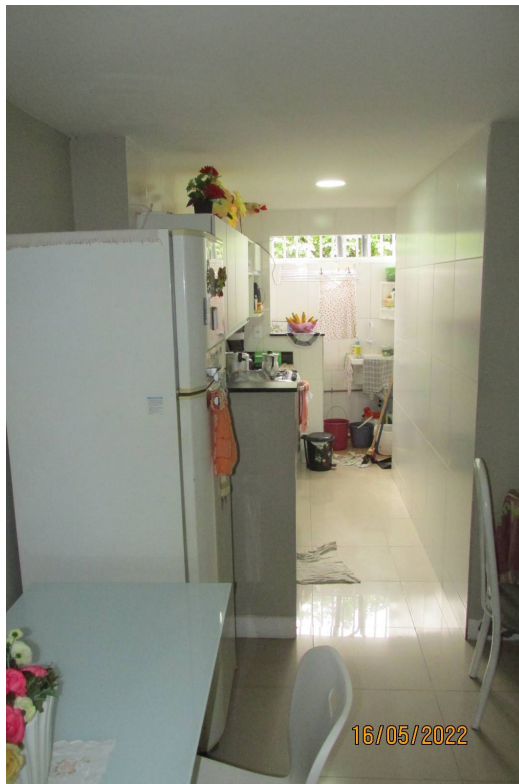
**Foto 13)** Vista, a partir da sala, da cozinha e área de serviço do apartamento frontal. Observar acabamento de piso, paredes e teto e ventilação e iluminação a partir da travessa Canoas.

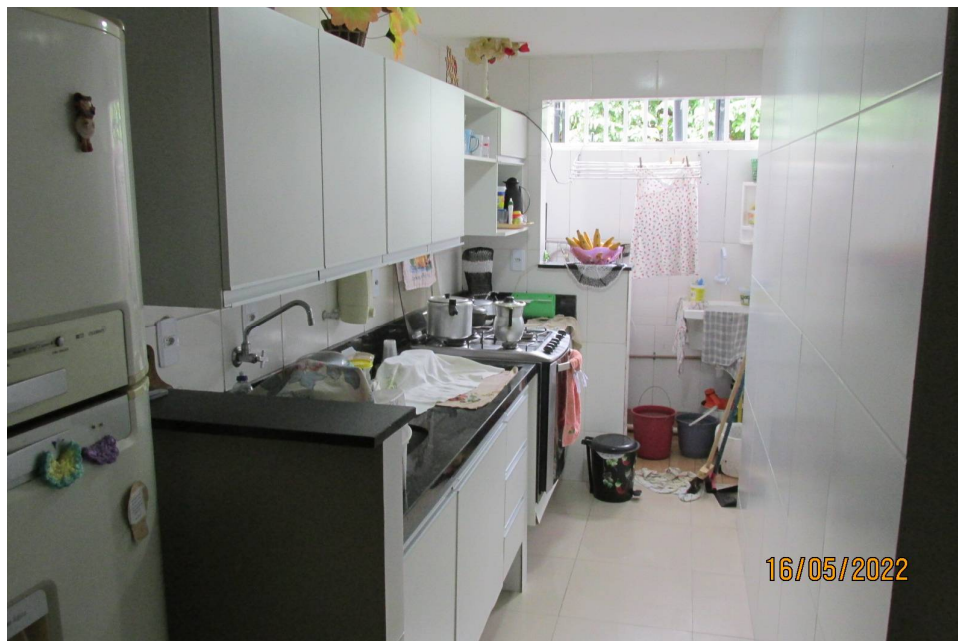
**Foto 14)** Vista da cozinha. Observar pia com tampo em granito, paredes revestidas por azulejos na cor branca e vão de ventilação e iluminação sem vidro, apenas com gradil.

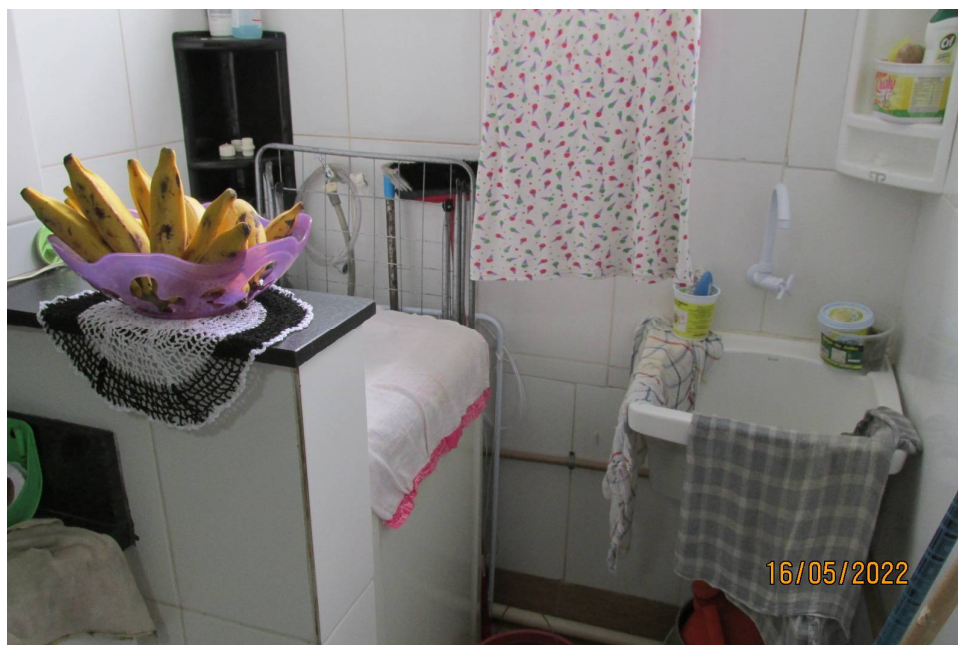
**Foto 15)** Vista da área de serviço. Observar acabamento e tanque para roupas em louca, na cor branca, de tamanho médio.

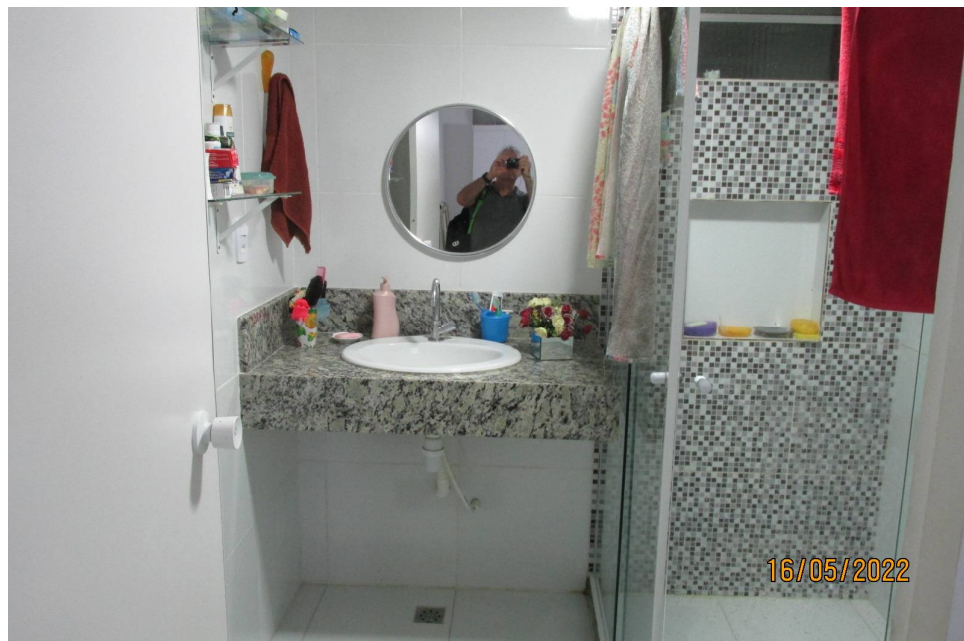
**Foto 17)** Vista do banheiro do apartamento frontal. Observar piso cerâmico, paredes e pia lavatório com tampo em granito e cuba em louça de embutir.

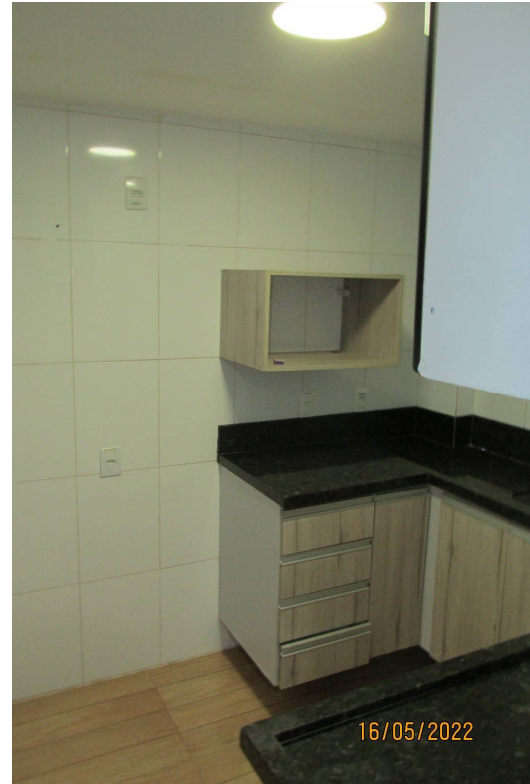
**Foto 21)** Vista de parte da cozinha e corredor de acesso ao banheiro, com acesso por porta na porção esquerda do corredor (seta), e dormitório, a frente.

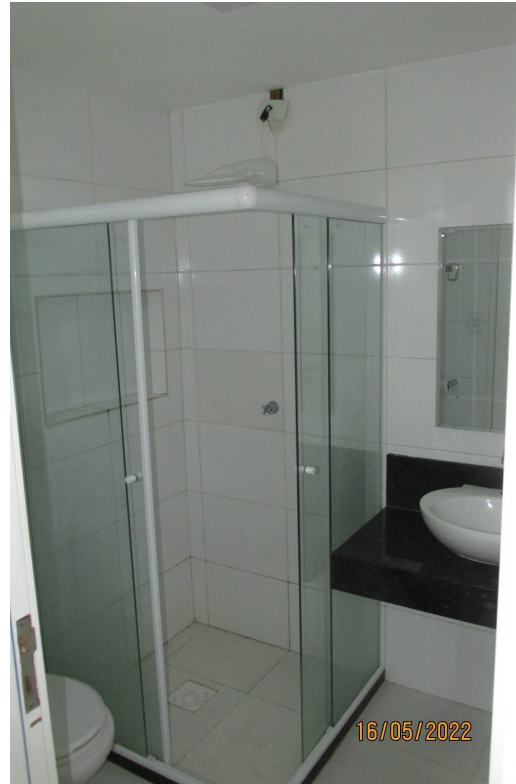
**Foto 23)** Outra vista do banheiro, agora com ênfase para a área da bacia sanitária com caixa acoplada.

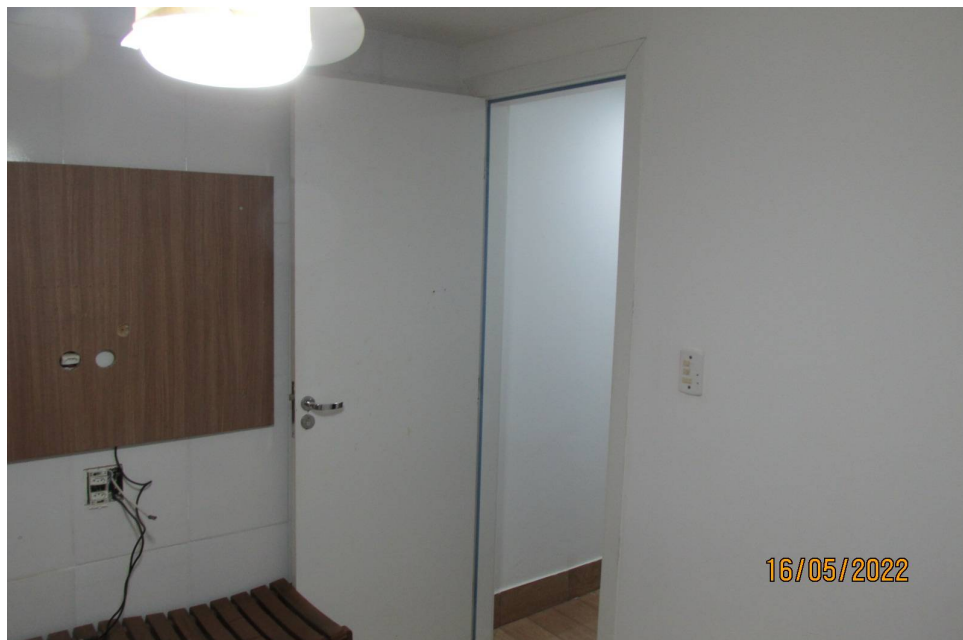
**Foto 25)** Outra vista do dormitório, agora visando a porta e área de entrada. Observar acabamento.

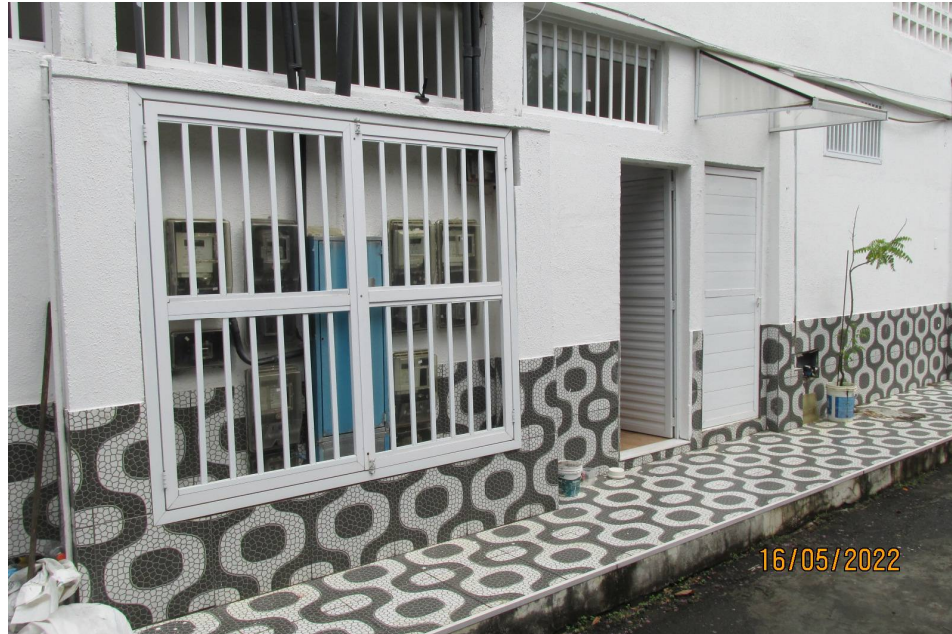
**Foto 26)** Vista do nicho onde se localizam os relógios medidores de energia e da porta de entrada do terceiro apartamento. Observar porta em alumínio na cor branca e vão acima da porta com caixilho, vidro e gradil.

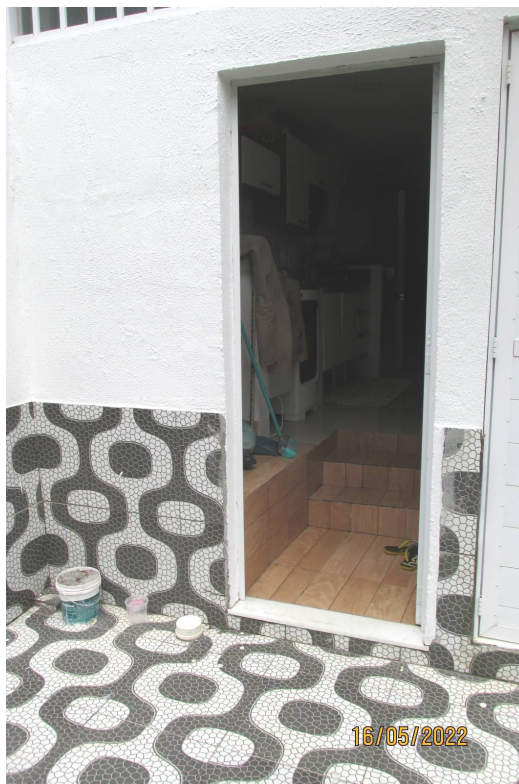
**Foto 27)** Vista da entrada e de parte da área de serviço e cozinha do terceiro apartamento. Observar acabamento de piso, espelho, rodapé e parede na área da escada de acesso.

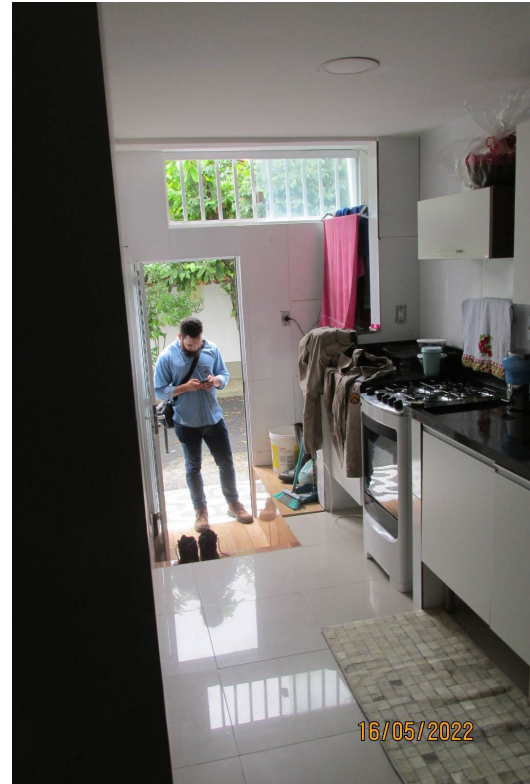
**Foto 29)** Vista, a partir do interior do dormitório, do corredor de ligação entre a cozinha, dormitório e ao corredor do banheiro e área técnica; um depósito dessa terceira unidade.

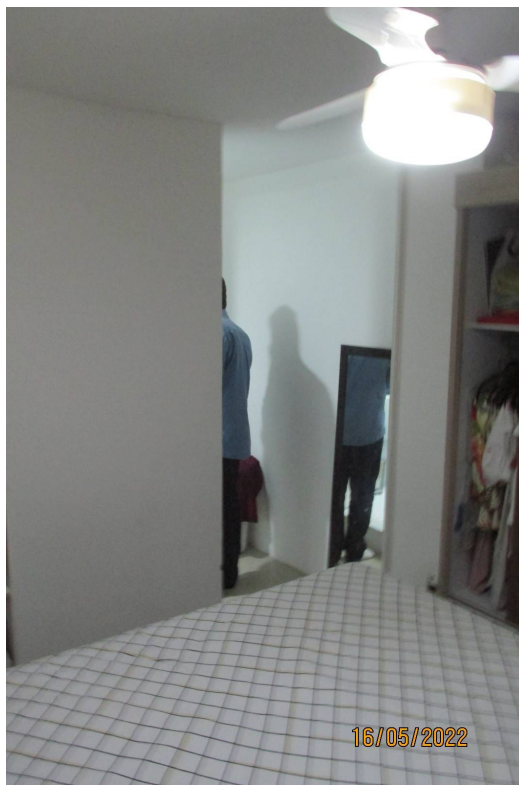
**Foto 30)** Vista do corredor de acesso ao banheiro; porta à esquerda; e depósito aos fundos. Observar acabamento de piso, paredes e teto.

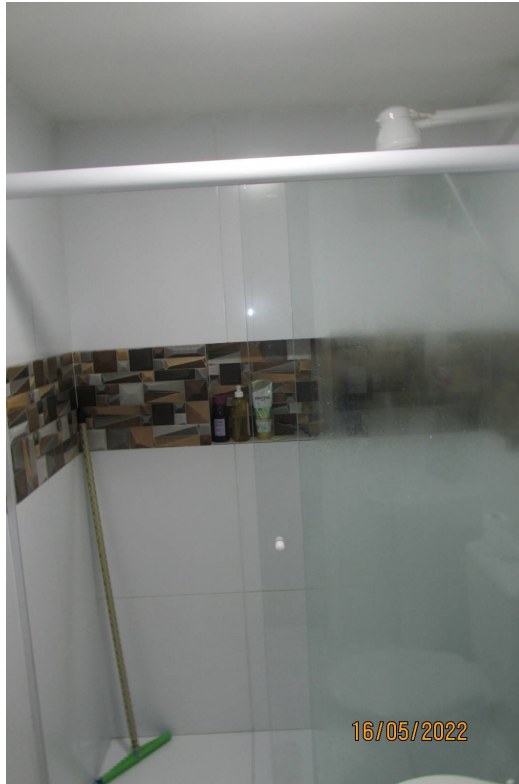
**Foto 32)** Detalhe da área de banho, tendo paredes revestidas por azulejos, faixa cerâmica decorativa e fechamento em vidro temperado e alumínio.

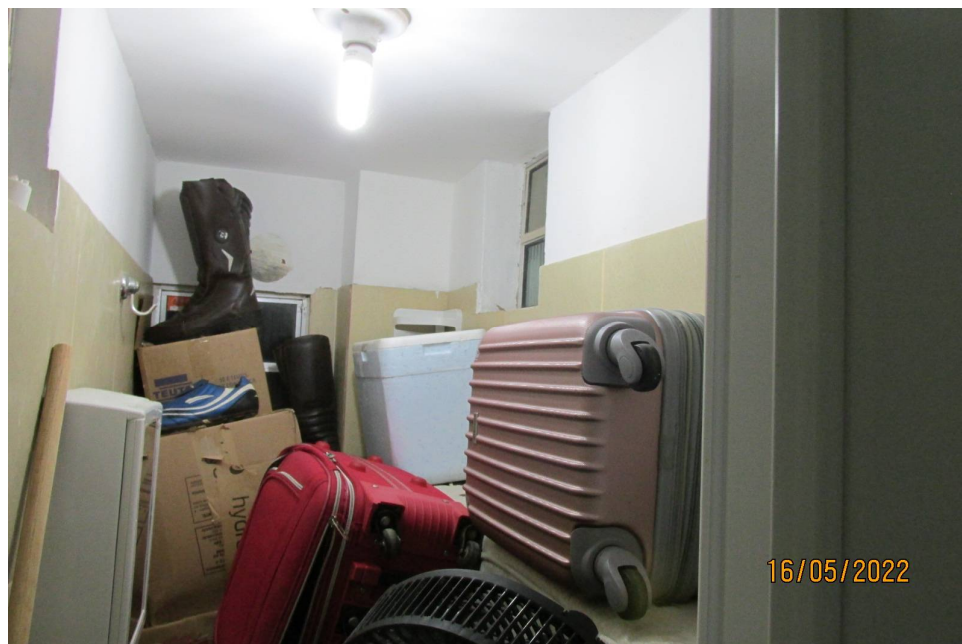
**Foto 33)** Vista da área técnica, onde se tem caixilhos dos demais apartamentos, tratando-se de dependência fechada; não uma área aberta.

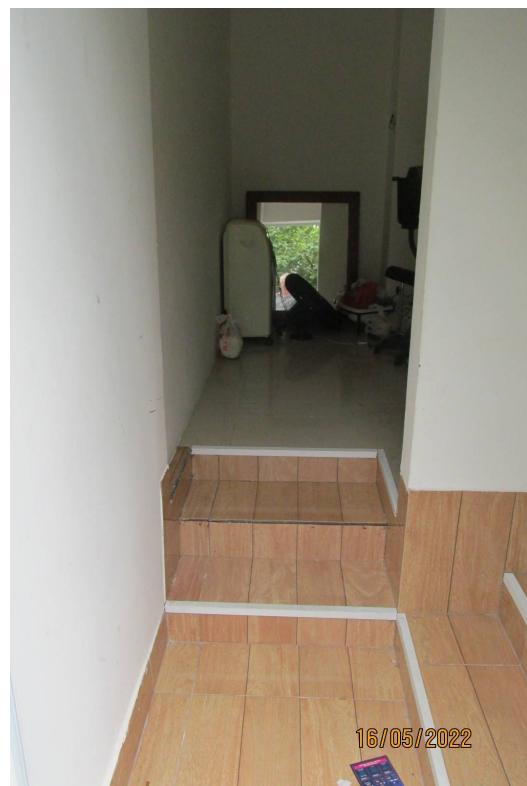
**Foto 35)** Vista do acesso secundário a um salão destinado a uso comercial e que extrapola os limites da área titulada.

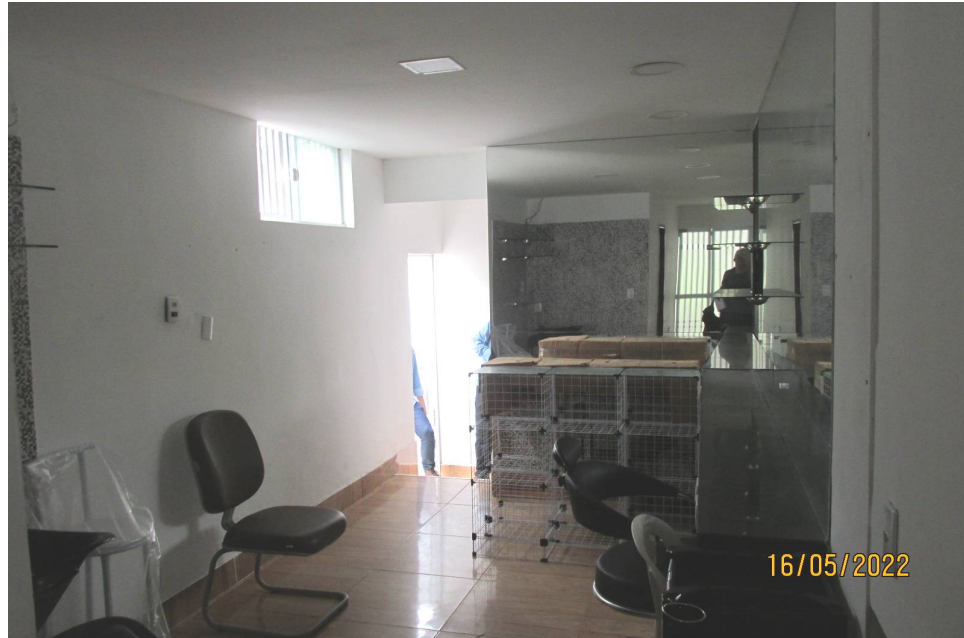
**Foto 38)** Outra vista do salão, agora visando o acesso secundário, a partir da Travessa Canoas, dentro da área titulada.

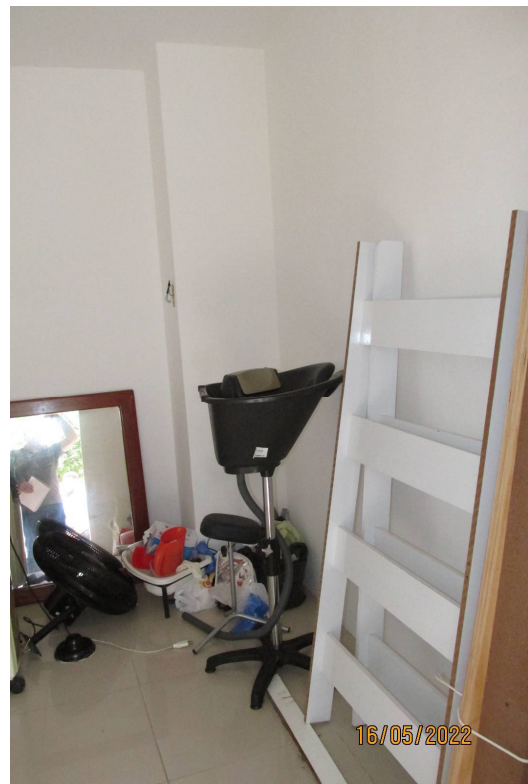
**Foto 39)** Vista de dependência existente próximo à porta de entrada e lateralmente ao acesso secundário ao salão. Observar acabamento de piso, paredes e teto.

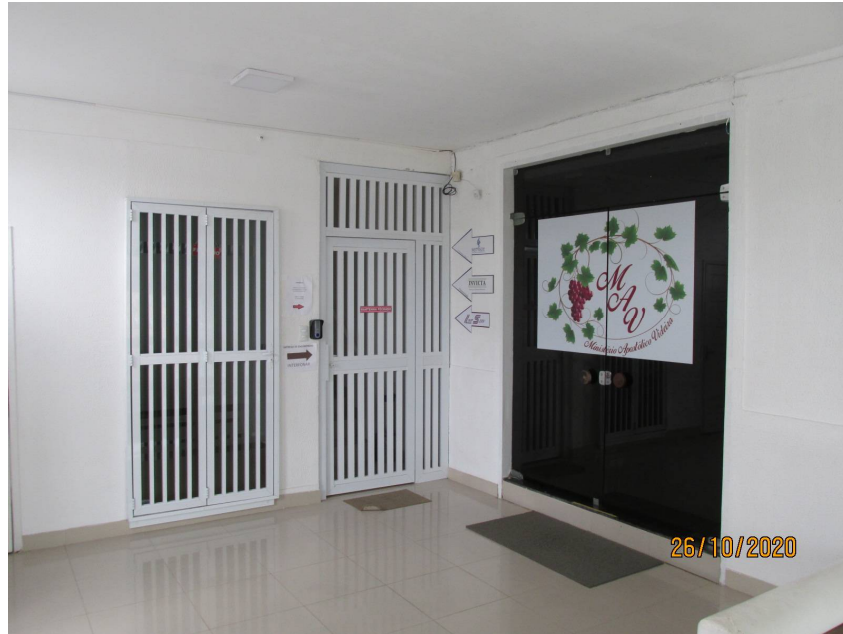
**Foto 40)** Vista de porta de acesso do salão térreo (anterior), escada ao piso superior e, à direita, portas de vidro de acesso a um salão. Esta área e acessos não se situam na área titulada e se comunica com escada à uma segunda frente não pertencente ao imóvel (Rua Leopoldo Miguez).

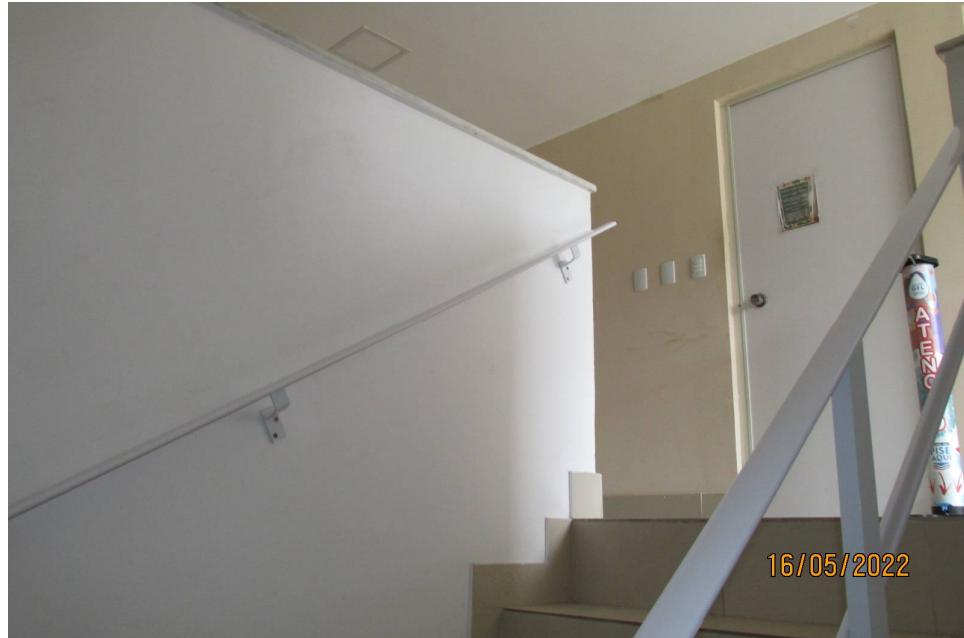
**Foto 42)** Vista da porção final da escada ao piso superior, em área que ainda extrapola a área contida no título objeto da avaliação.

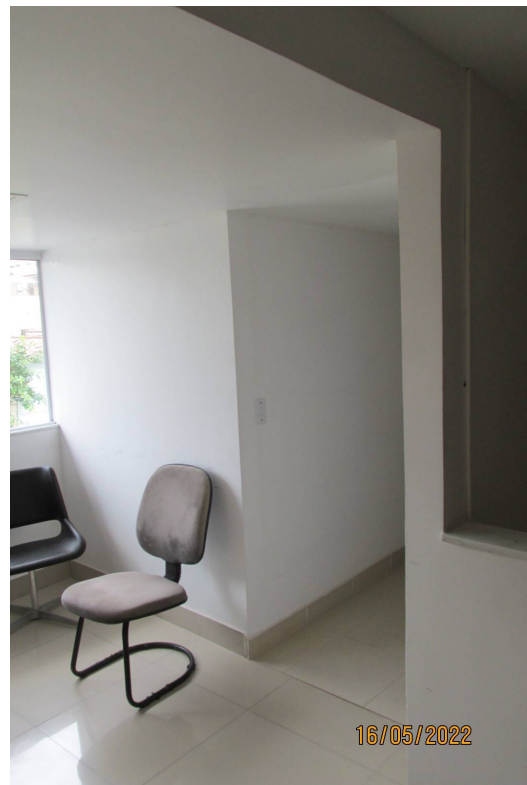
**Foto 43)** Vista do corredor de acesso a salas e porções do imóvel existente no interior da área titulada.

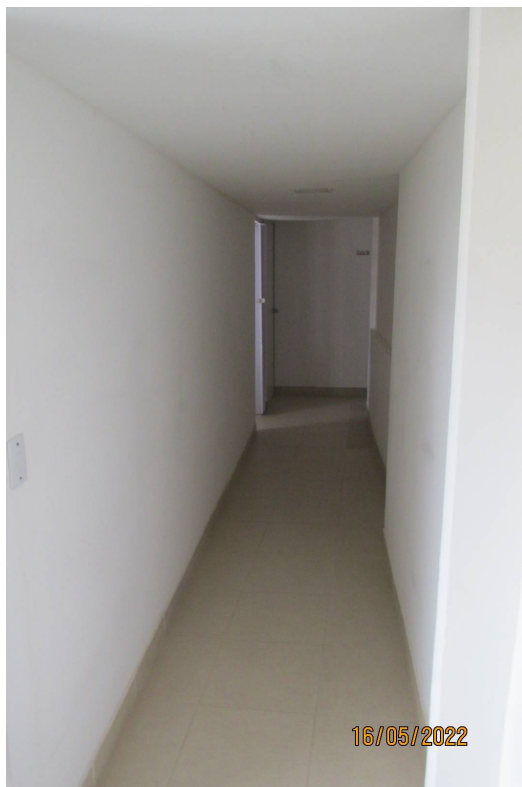
**Foto 44)** Outra vista do referido corredor. À esquerda vemos a porta de acesso a uma área técnica, parcialmente fora da área titulada e, após, dependência integralmente no interior da área titulada.

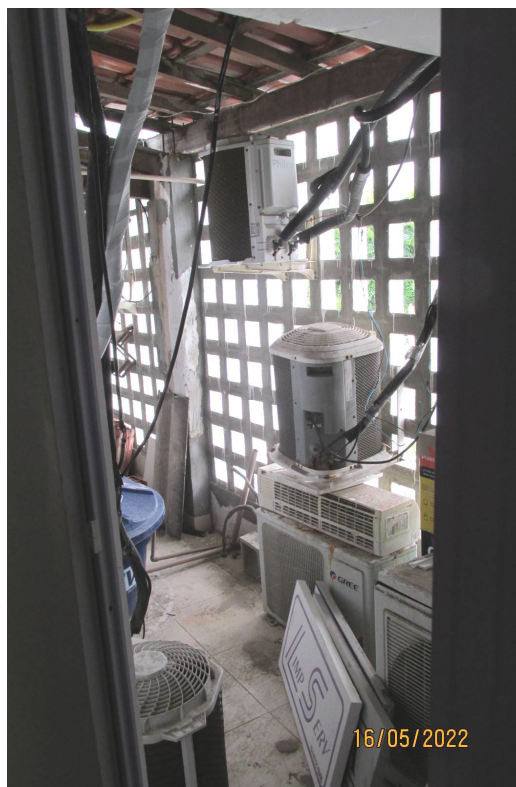
**Foto 45)** Vista da área técnica, parcialmente fora da área titulada e confrontando com a Travessa canoas.

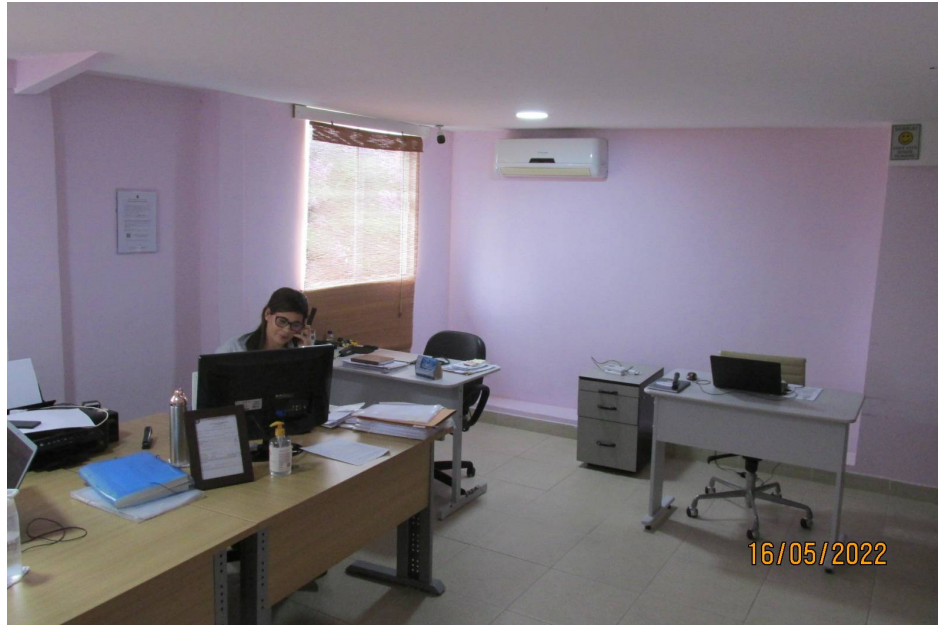
**Foto 48)** Vista da sala existente após a dependência anterior e confrontante com a Travessa Canoas. Observar piso em porcelanato, rodapé como o piso, paredes e teto, em forro de gesso, a látex sobre massa corrida.

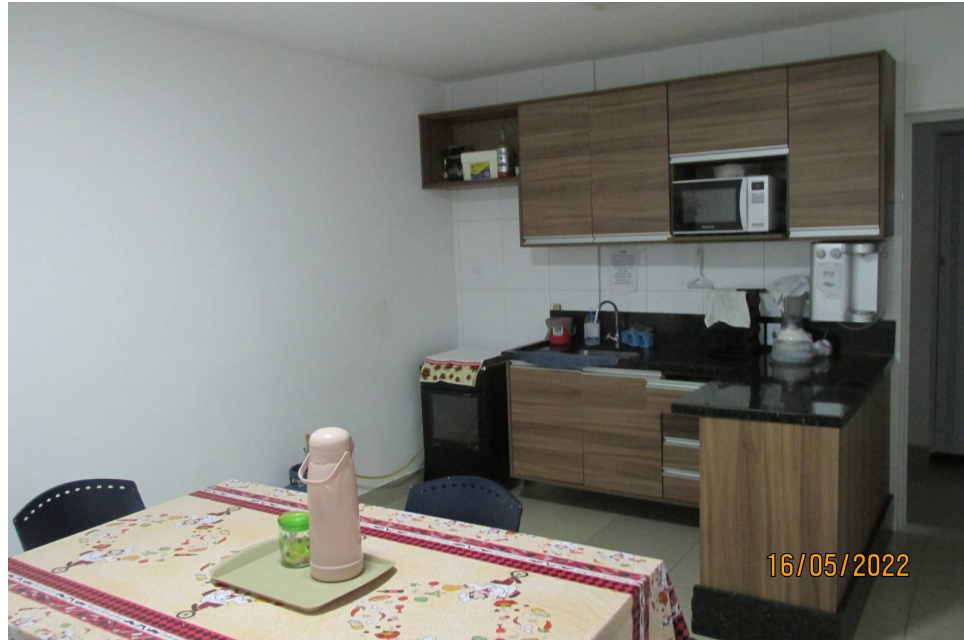
**Foto 52)** Vista de uma cozinha, que é acessada a partir de dependência em área fora da área titulada.

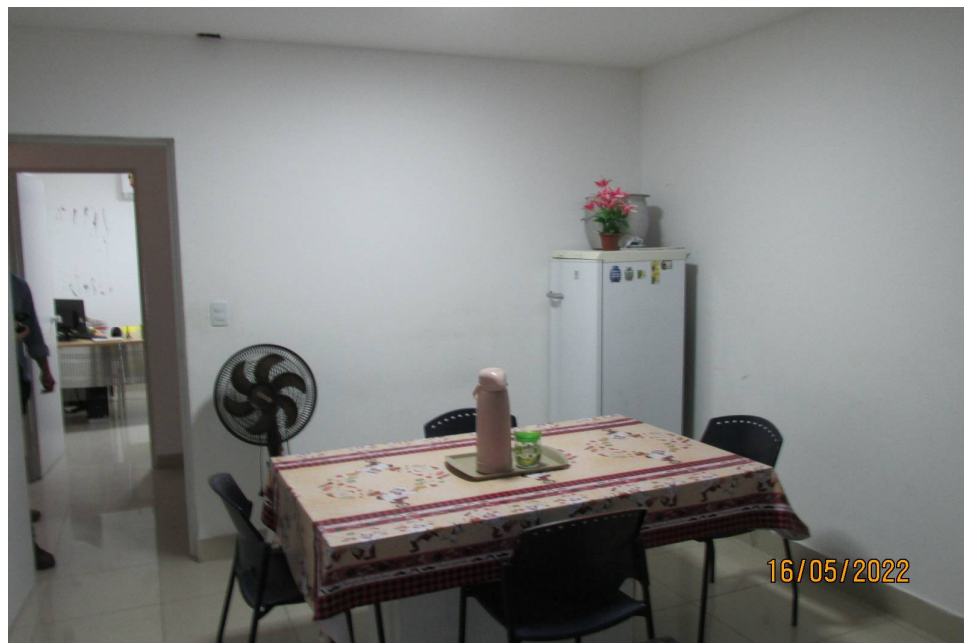
**Foto 53)** Vista da área de copa, lateralmente à cozinha apresentada na foto anterior. Observar acabamento de piso, paredes e teto.

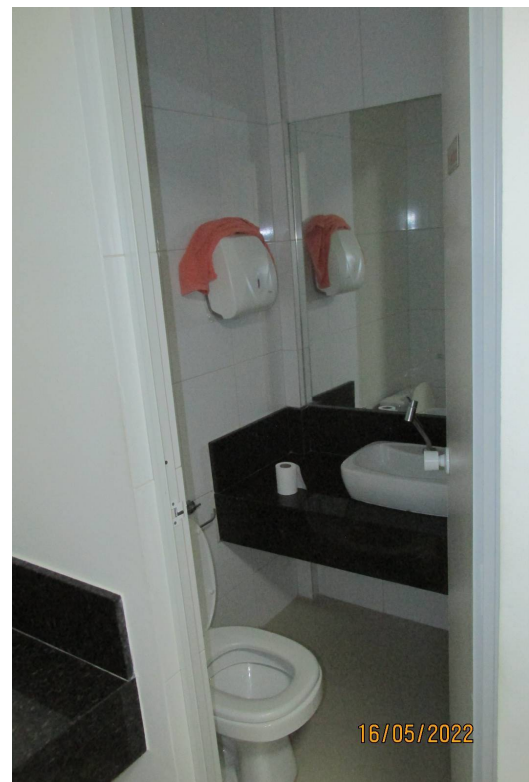
**Foto 55)** Vista do banheiro existente lateralmente a direita da pia lavatório. Observar revestimentos, pia de sobrepor sobre balcão em granito e bacia com caixa acoplada.

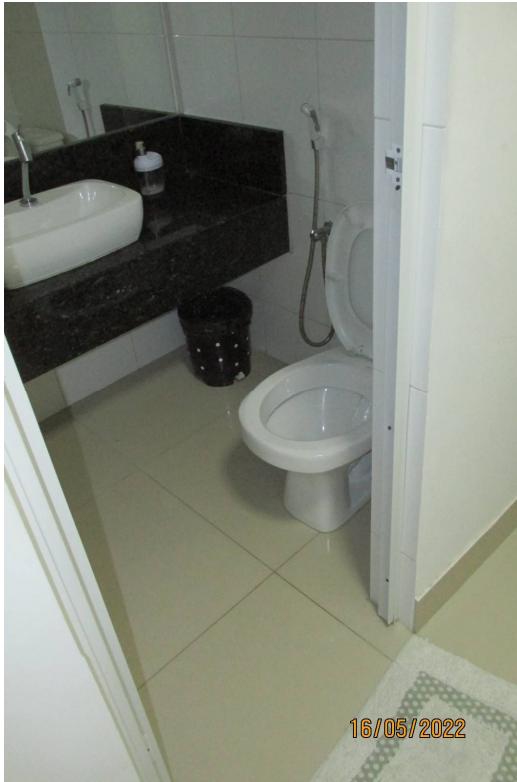
**Foto 56)** Vista do segundo banheiro, assemelhado ao anterior.
